P E B A

Piano
Eliminazione
Barriere
Architettoniche

QUADRO
URBANO

Comune di Vazzola

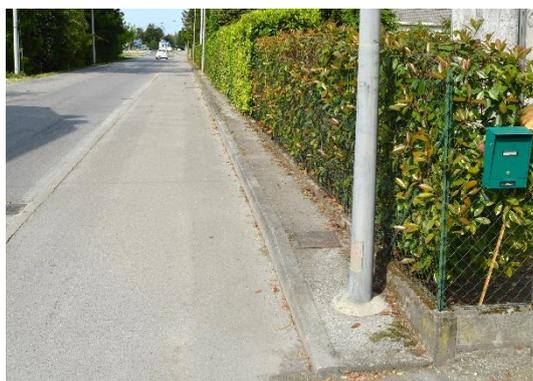
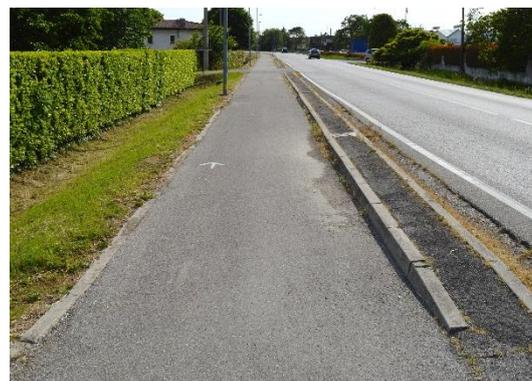
Percorso A

| Identificazione percorso | Via C. Battisti / Via P.A. Mutti |
| Tipologia | Pista ciclo-pedonale promiscua |

| La pavimentazione risulta in buono stato, priva di sconnessioni e non è sdruciolevole. | | X |

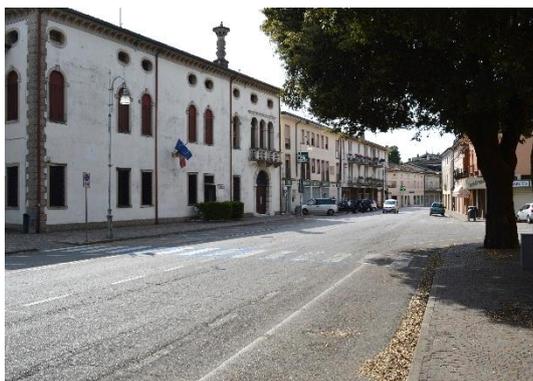
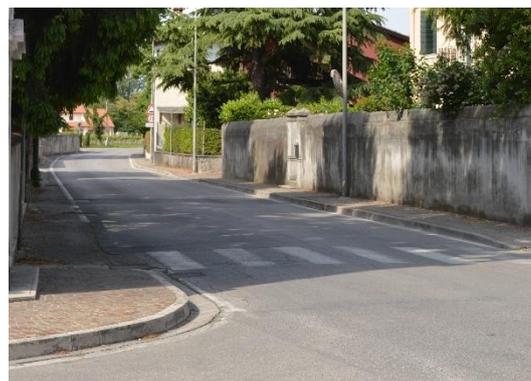
Percorso **a1**

| Identificazione percorso | Piazza Vittorio Emanuele / Via P.A. Mutti |
| Tipologia | Percorso pedonale |

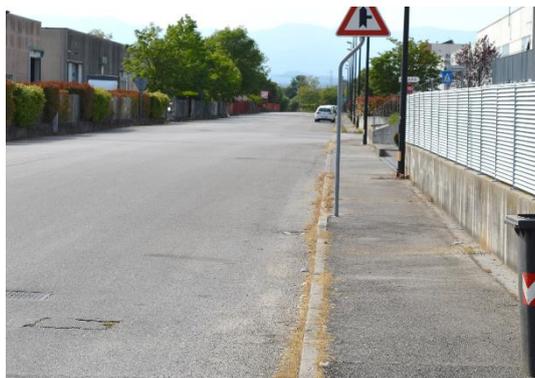
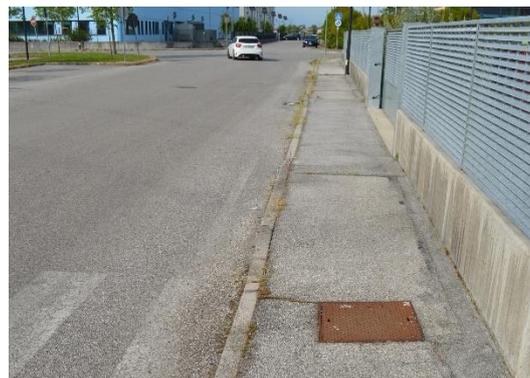
Percorso **a2**

| Identificazione percorso | Via Moretto / Via Europa / Via Serenissima |
| Tipologia | Percorso pedonale |

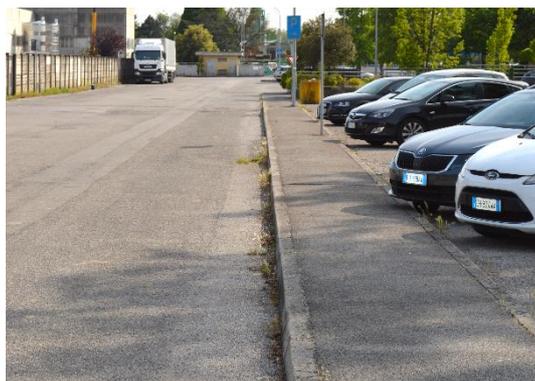
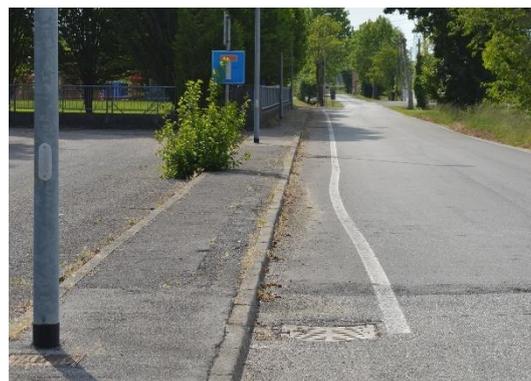
Percorso a3

| Identificazione percorso | Via Cal Longa |
| Tipologia | Percorso pedonale |

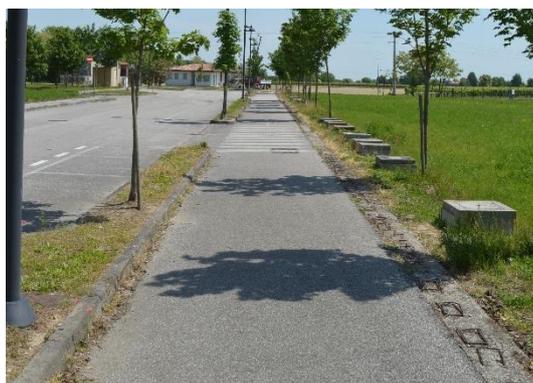
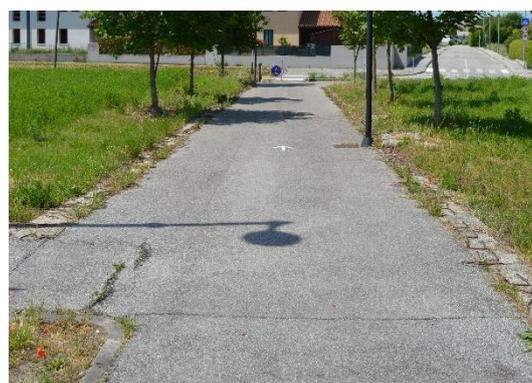
Percorso B

| Identificazione percorso | Via Trevisani nel Mondo |
| Tipologia | Pista ciclo-pedonale promiscua |

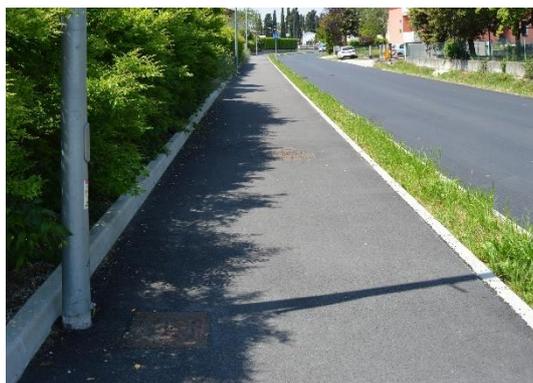
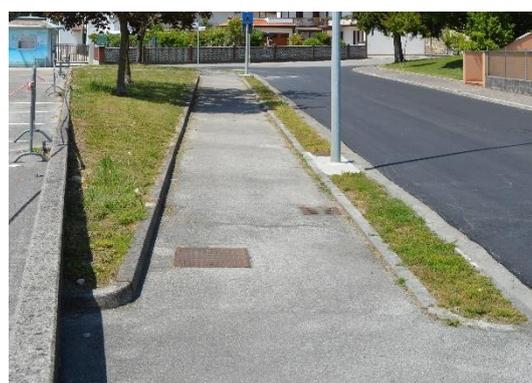
Percorso **b₁**

| Identificazione percorso | Via Dal Mas / Via Trevisani nel Mondo e laterali |
| Tipologia | Percorso pedonale |

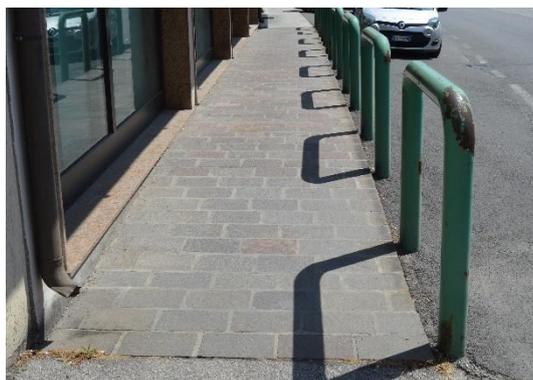
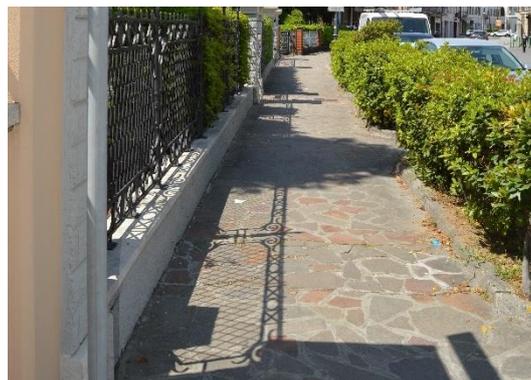
Percorso **b₂**

| Identificazione percorso | Via San Francesco / Via Cal di Prade |
| Tipologia | Percorso pedonale |

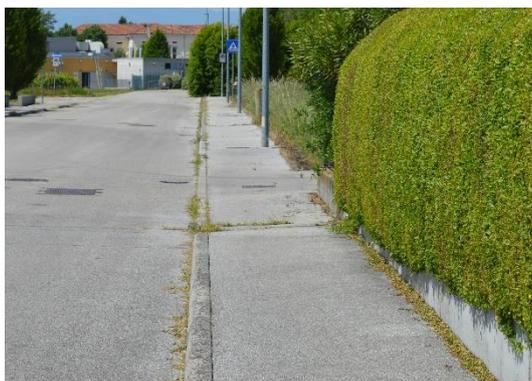
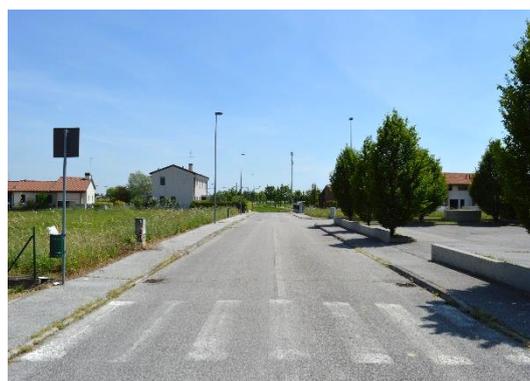
Percorso **b3**

| Identificazione percorso | Via Rivere / Via degli Alpini |
| Tipologia | Percorso pedonale |

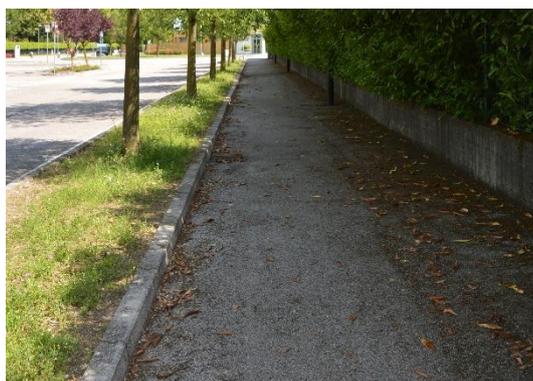
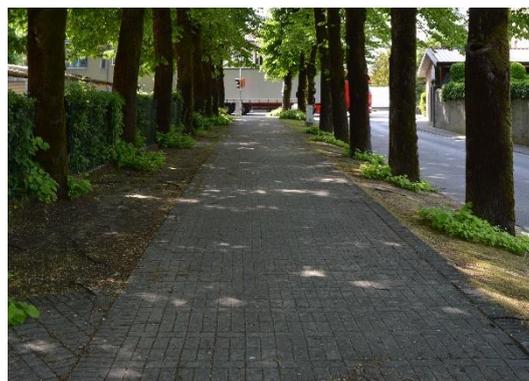
Percorso C

| Identificazione percorso | Via Nardi / Piazzale dei Bersaglieri |
| Tipologia | Pista ciclo-pedonale promiscua |

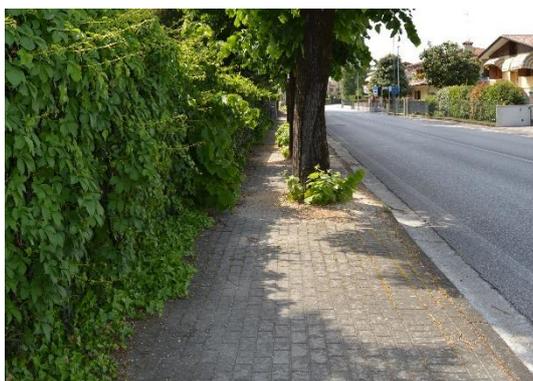
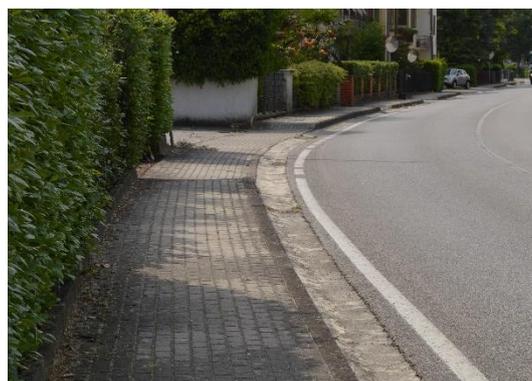
Percorso **c1**

| Identificazione percorso | Via Liberazione |
| Tipologia | Percorso pedonale |

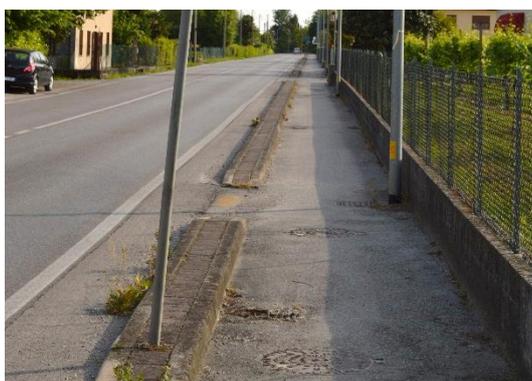
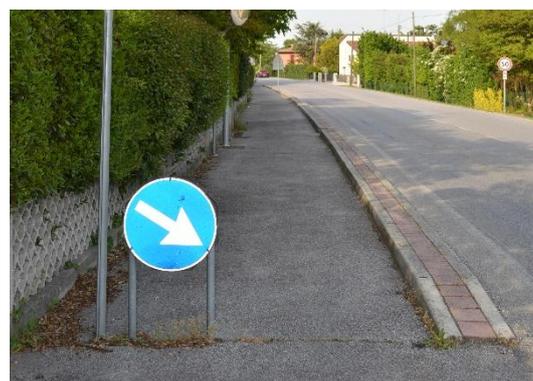
Percorso **D**

| Identificazione percorso | Via IV Novembre |
| Tipologia | Pista ciclo-pedonale promiscua |

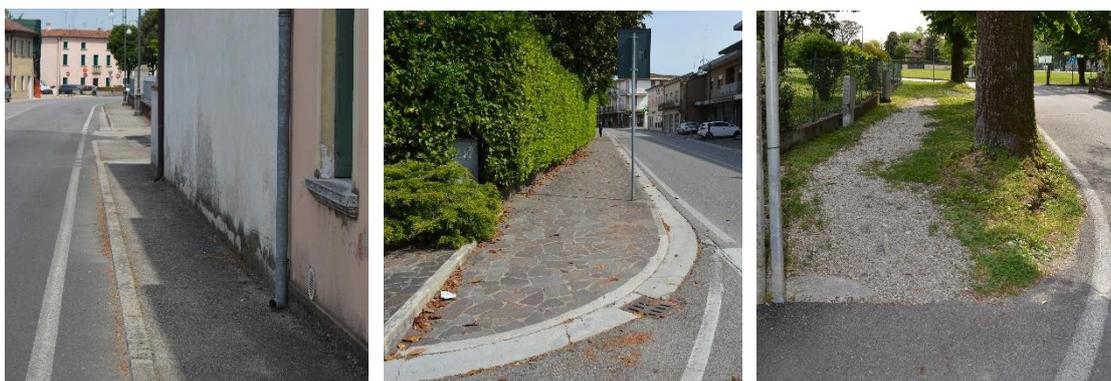
Percorso **d₁**

| Identificazione percorso | Via C. Battisti / Via Roma / Via San Rocco |
| Tipologia | Percorso pedonale |

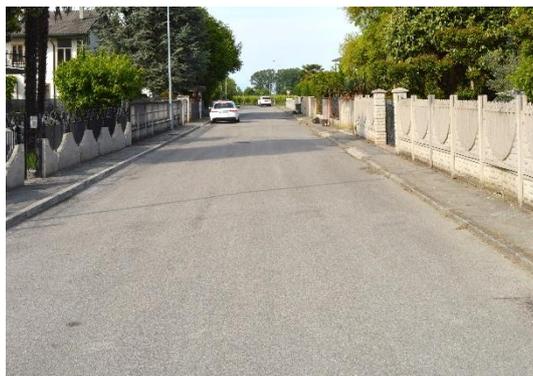
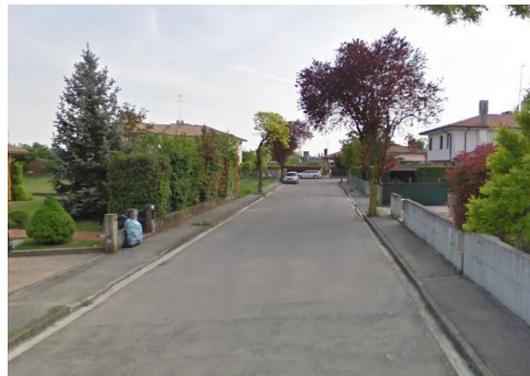
Percorso e1

| Identificazione percorso | Via Fratelli Mozzetti / Via Osoppo / Via Gemona / Via Venzone |
| Tipologia | Percorso pedonale |

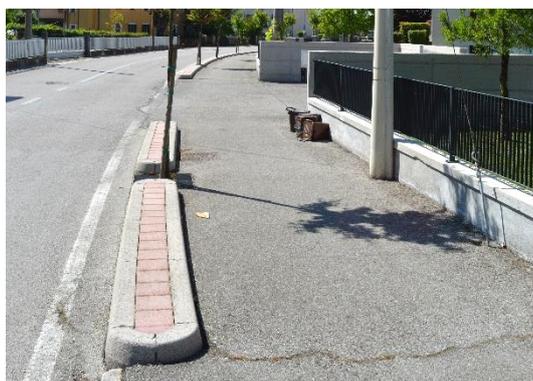
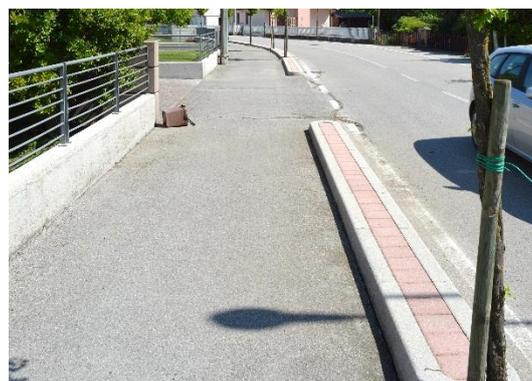
Percorso F

| Identificazione percorso | Via Monte Grappa |
| Tipologia | Pista ciclo-pedonale promiscua |

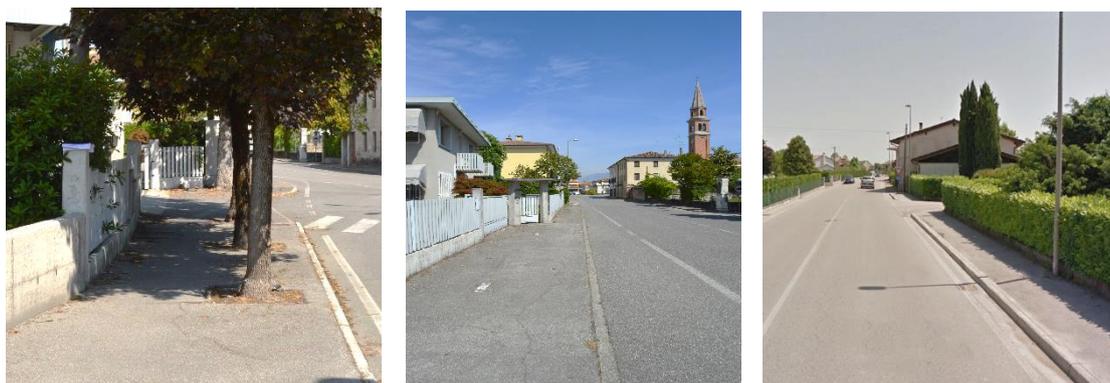
Percorso **f1**

| Identificazione percorso | Via Isonzo / Via G. Cantore / Piazza Dante / Via D. Chiesa |
| Tipologia | Percorso pedonale |

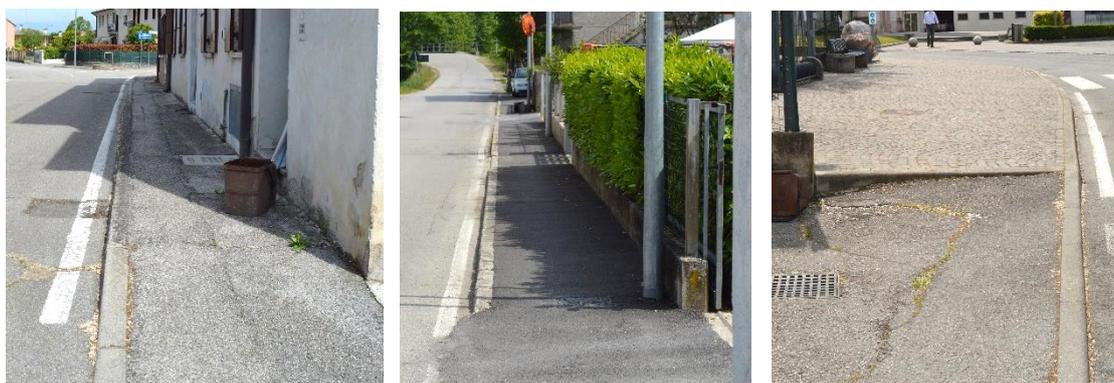
Percorso f₂

| Identificazione percorso | Via Monticano e laterali |
| Tipologia | Percorso pedonale |

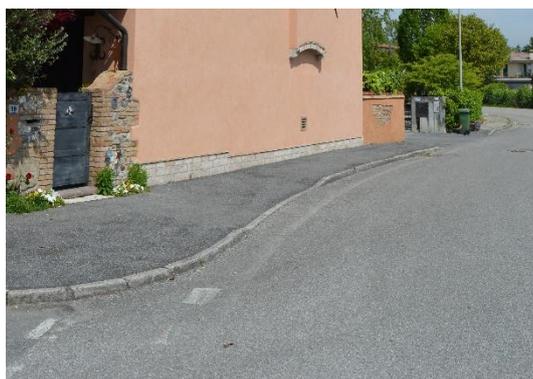
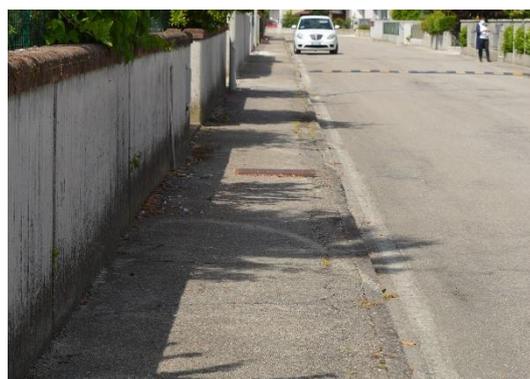
Percorso **f3**

| Identificazione percorso | Via Cavalieri di Vittorio Veneto / Via Luminaria |
| Tipologia | Percorso pedonale |

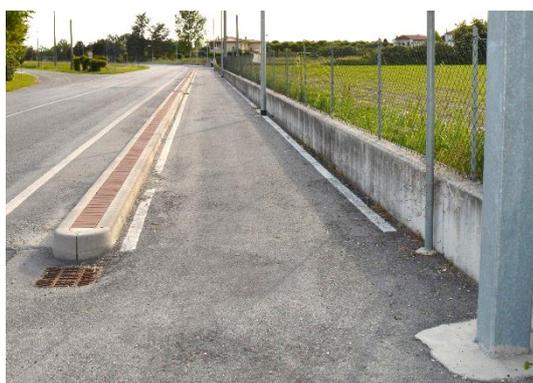
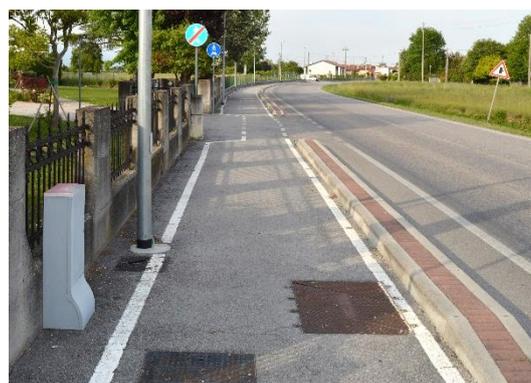
Percorso G

| Identificazione percorso | Via Borgo Malta |
| Tipologia | Pista ciclo-pedonale promiscua |

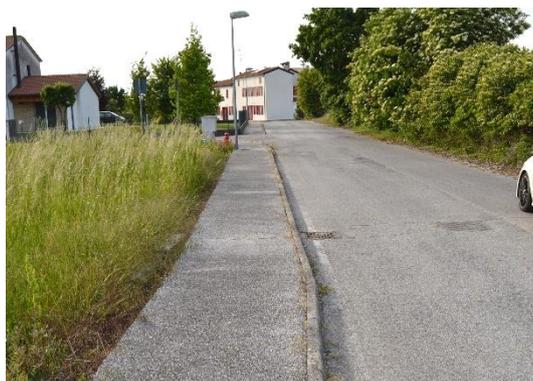
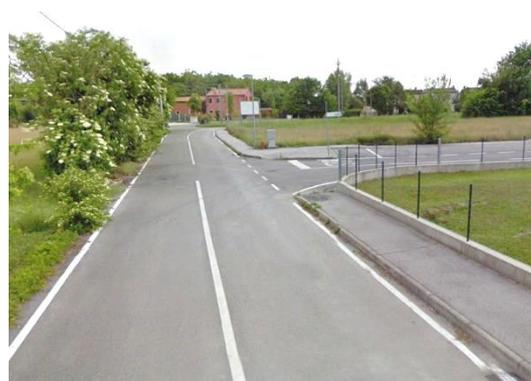
Percorso g₁

| Identificazione percorso | Laterale Via Borgo Malta / Vicolo Malta |
| Tipologia | Percorso pedonale |

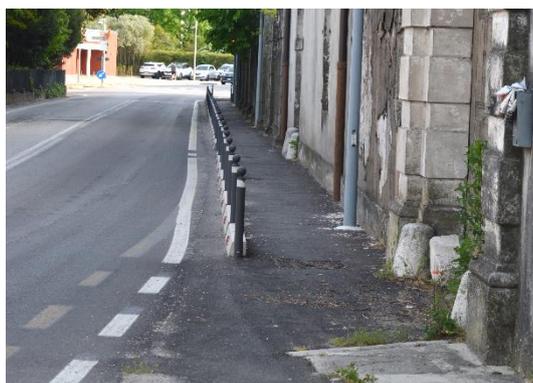
Percorso **g2**

| Identificazione percorso | Via Borgo Malta / Via Duca D'Aosta |
| Tipologia | Percorso pedonale |

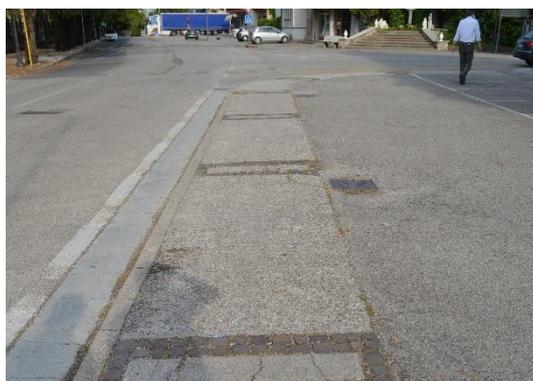
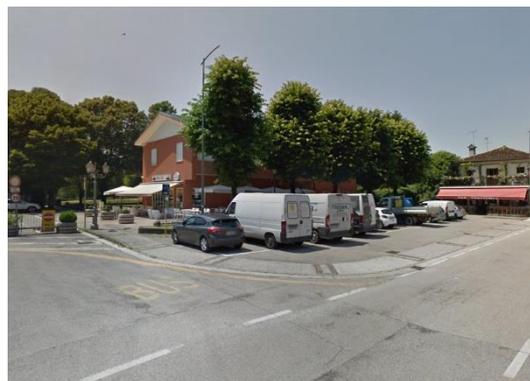
Percorso H

| Identificazione percorso | Piazza dei Tigli |
| Tipologia | Pista ciclo-pedonale promiscua |

| Il percorso ciclo-pedonale e/o la pista ciclabile (sia in sede propria, sia su corsia riservata) hanno caratteristiche dimensionali che rispettano la normativa. | | X |
| La pavimentazione risulta in buono stato, priva di sconnessioni e non è sdruciolevole. | | X |

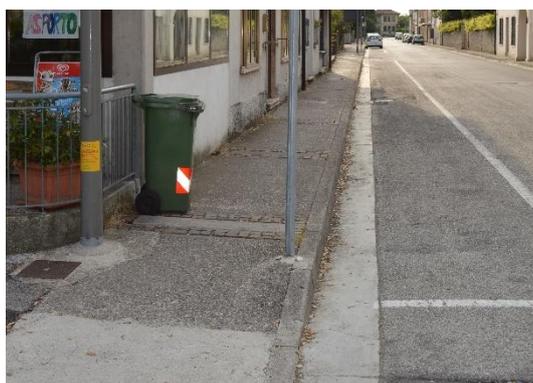
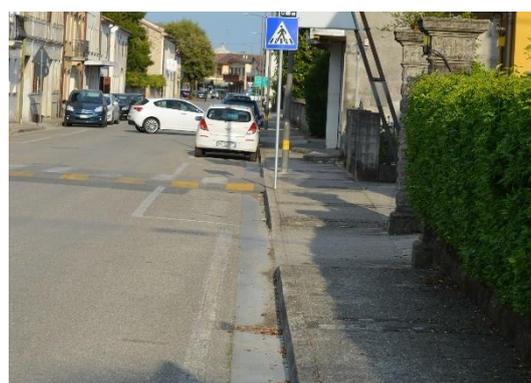
Percorso h1

| Identificazione percorso | Via Duca D'Aosta |
| Tipologia | Percorso pedonale |

| La pavimentazione risulta in buono stato, priva di sconnessioni e non è sdruciolevole. | | X |

| Il percorso risulta privo di ostacoli che riducono la larghezza del percorso (lampioni, elementi di arredo urbano, albero, cassonetti per la raccolta dei rifiuti...). | | X |

| | SI | NO | QUALE |
|---|---|---|---|
| L'attraversamento pedonale e/o ciclabile è evidenziato sulla carreggiata mediante zebraure con strisce bianche ed è presegnalato dall'apposito segnale verticale posto ad una distanza conforme alla normativa | | X | 1H – 2H – 3H |
| I segnali orizzontali dell'attraversamento sono ben visibili a terra | | X | 1H – 3H – 4H |
| Sono presenti rampe di adeguata pendenza dove il percorso si raccorda con la sede stradale | | X | 2H – 3H |

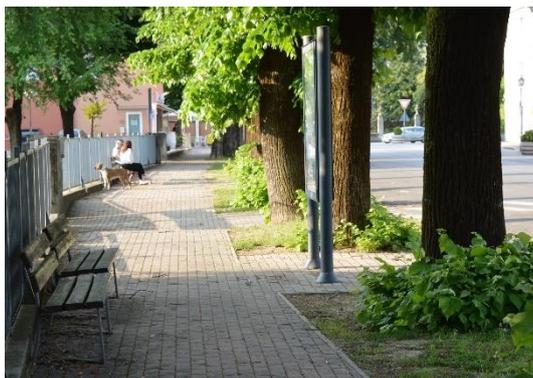
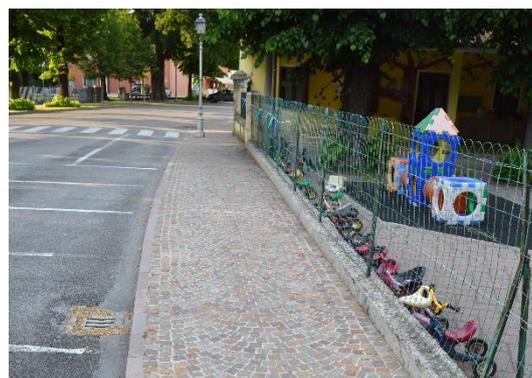
Percorso **h2**

| Identificazione percorso | Piazza dei Tigli |
| Tipologia | Percorso pedonale |

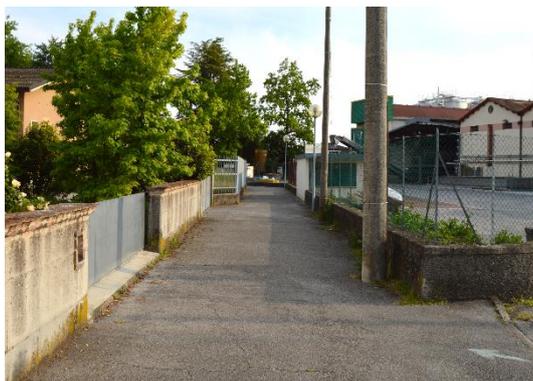
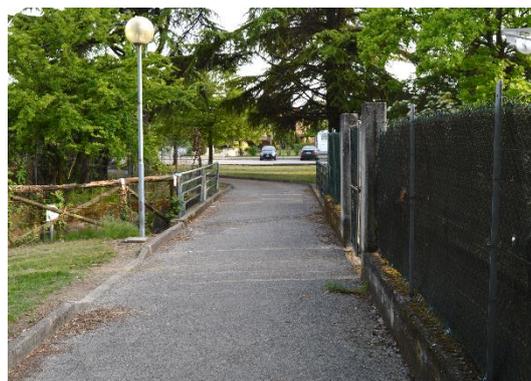
Percorso I

| Identificazione percorso | Ciclopedonale tra Via Duca D'Aosta e Via Papa Luciani |
| Tipologia | Pista ciclo-pedonale promiscua |

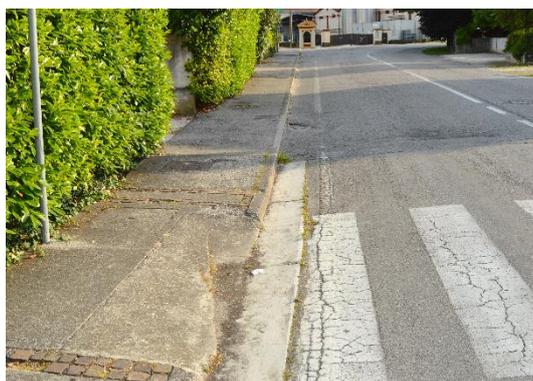
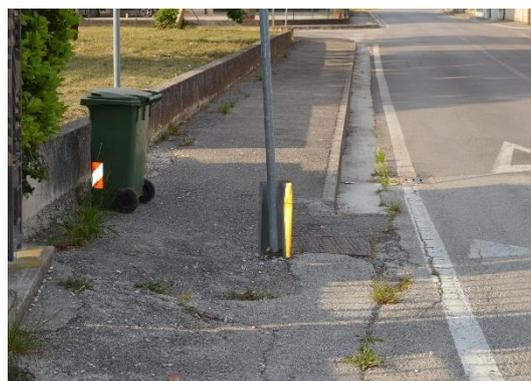
Percorso **i**₁

| Identificazione percorso | Via Tonin e laterali |
| Tipologia | Percorso pedonale |

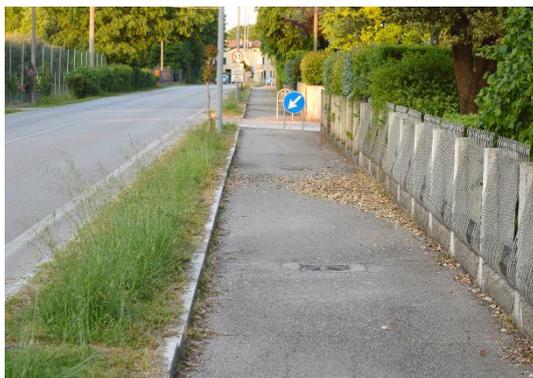
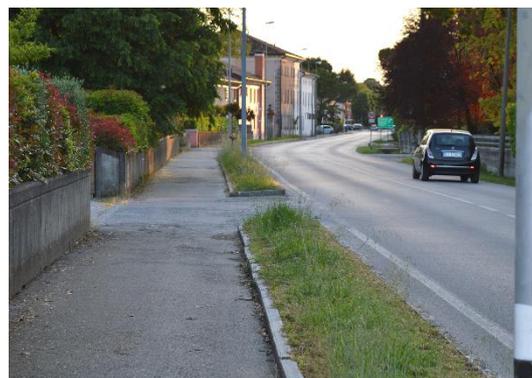
Percorso L

| Identificazione percorso | Via XXV Luglio |
| Tipologia | Pista ciclo-pedonale promiscua |

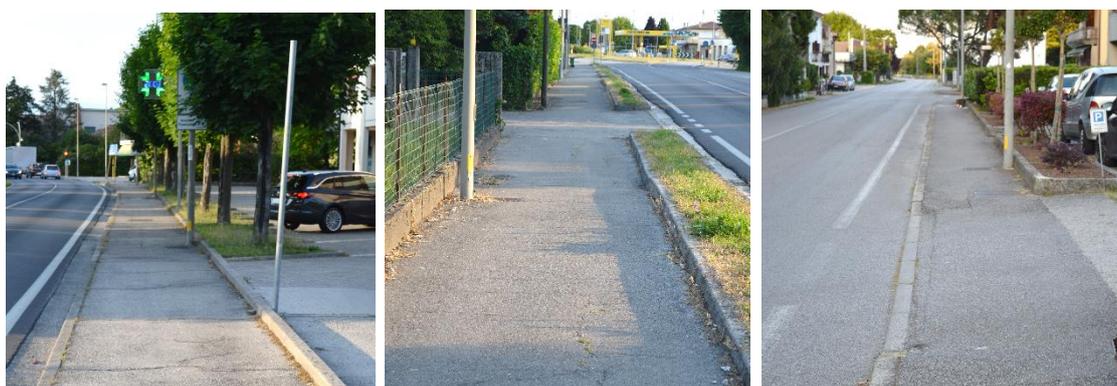
Percorso I₁

| Identificazione percorso | Via XXV Luglio e laterali / Via Piave |
| Tipologia | Percorso pedonale |

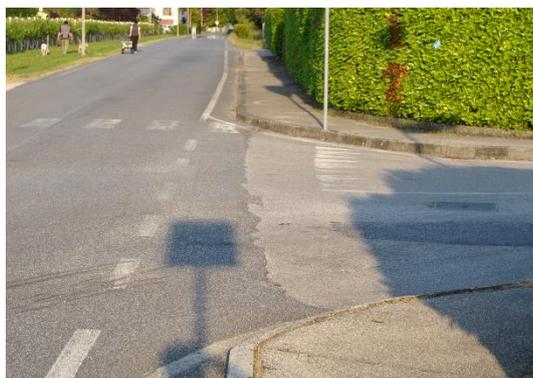
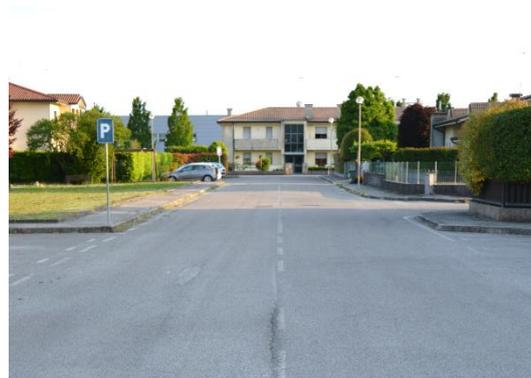
Percorso I₂

| Identificazione percorso | Via Strada Vecchia e laterali |
| Tipologia | Percorso pedonale |

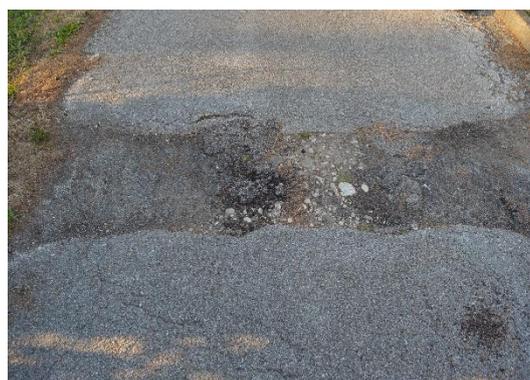
Percorso **M**

| Identificazione percorso | Percorso di accesso al cimitero e al campo sportivo |
| Tipologia | Pista ciclo-pedonale promiscua |

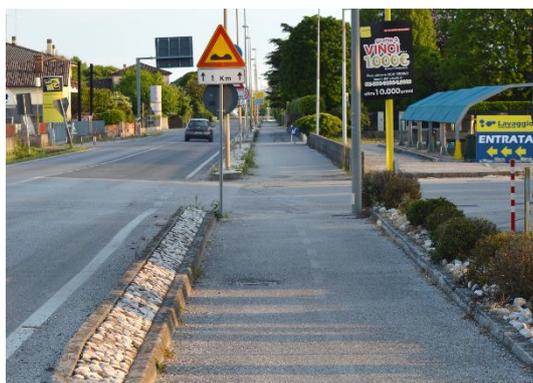
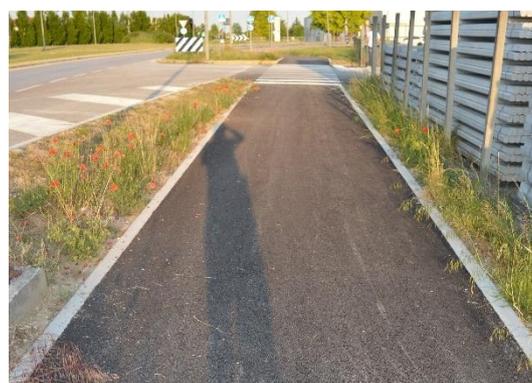
Percorso N

| Identificazione percorso | Via Piave |
| Tipologia | Pista ciclo-pedonale promiscua |

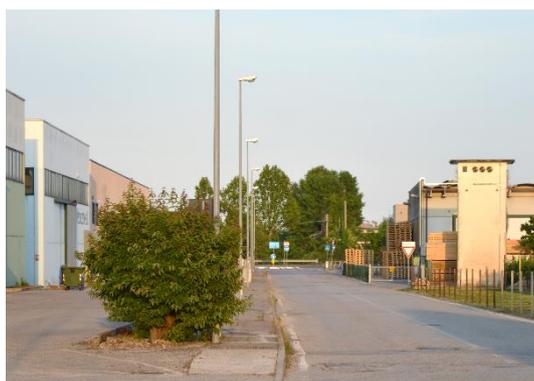
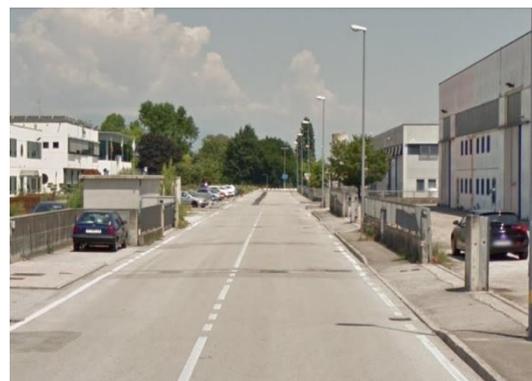
Percorso n1

| Identificazione percorso | Via Venezia |
| Tipologia | Percorso pedonale |

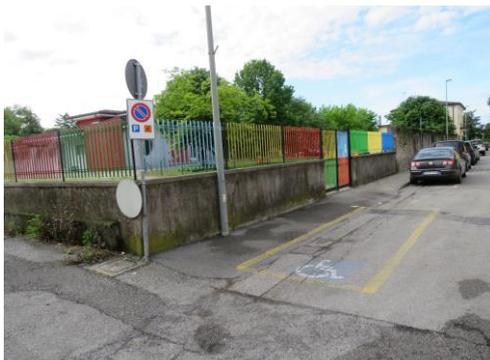
U_P 22.1

| Presenza di parcheggi con posti auto riservati alle persone con ridotte o impedita capacità motorie. | X | |
| I parcheggi riservati sono di numero non inferiore ad uno ogni 50 o frazione di 50. | X | |
| Il parcheggio riservato ha caratteristiche dimensionali che rispettano la normativa. Parcheggio in linea 6,20x2,00 m. Parcheggio a pettine 3,20x5,00 m. | X | |
| La segnaletica orizzontale e verticale esistente rispetta la norma. | | X |
| Il parcheggio riservato è raccordato o complanare ad un percorso pedonale in piano privo di barriere architettoniche che collega il parcheggio sino ingresso dell'edificio. | X | |

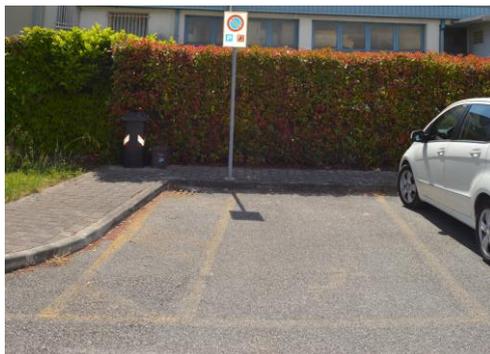
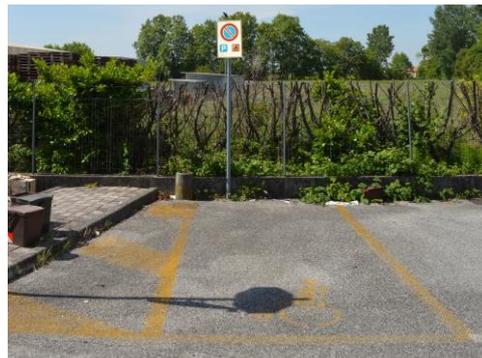
U_P 1

| Presenza di parcheggi con posti auto riservati alle persone con ridotte o impedita capacità motorie. | X | |
| I parcheggi riservati sono di numero non inferiore ad uno ogni 50 o frazione di 50. | X | |
| Il parcheggio riservato ha caratteristiche dimensionali che rispettano la normativa. Parcheggio in linea 6,20x2,00 m. Parcheggio a pettine 3,20x5,00 m. | X | |
| La segnaletica orizzontale e verticale esistente rispetta la norma. | | X |
| Il parcheggio riservato è raccordato o complanare ad un percorso pedonale in piano privo di barriere architettoniche che collega il parcheggio sino ingresso dell'edificio. | X | |

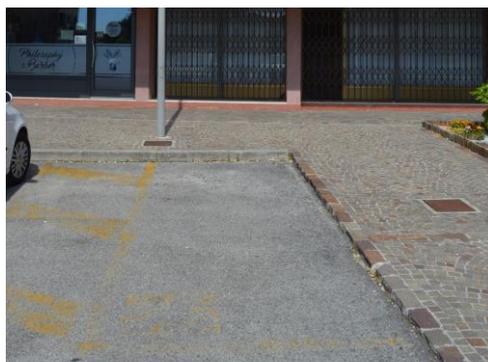
U_P 4

| Presenza di parcheggi con posti auto riservati alle persone con ridotte o impedita capacità motorie. | X | |
| I parcheggi riservati sono di numero non inferiore ad uno ogni 50 o frazione di 50. | X | |
| Il parcheggio riservato ha caratteristiche dimensionali che rispettano la normativa. Parcheggio in linea 6,20x2,00 m. Parcheggio a pettine 3,20x5,00 m. | X | |
| La segnaletica orizzontale e verticale esistente rispetta la norma. | | X |
| Il parcheggio riservato è raccordato o complanare ad un percorso pedonale in piano privo di barriere architettoniche che collega il parcheggio sino ingresso dell'edificio. | X | |

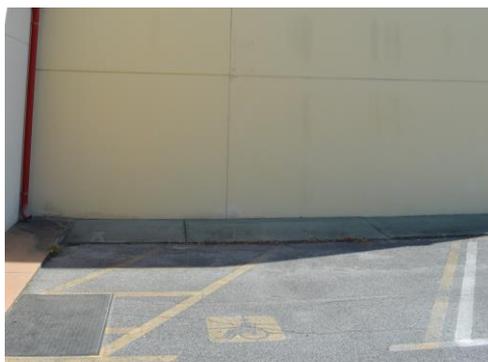
U_P 14

| Presenza di parcheggi con posti auto riservati alle persone con ridotte o impedita capacità motorie. | X | |
| I parcheggi riservati sono di numero non inferiore ad uno ogni 50 o frazione di 50. | X | |
| Il parcheggio riservato ha caratteristiche dimensionali che rispettano la normativa. Parcheggio in linea 6,20x2,00 m. Parcheggio a pettine 3,20x5,00 m. | X | |
| La segnaletica orizzontale e verticale esistente rispetta la norma. | | X |
| Il parcheggio riservato è raccordato o complanare ad un percorso pedonale in piano privo di barriere architettoniche che collega il parcheggio sino ingresso dell'edificio. | X | |

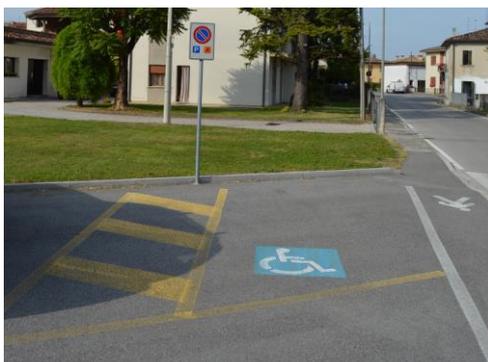
U_P 17

| Presenza di parcheggi con posti auto riservati alle persone con ridotte o impedita capacità motorie. | X | |
| I parcheggi riservati sono di numero non inferiore ad uno ogni 50 o frazione di 50. | X | |
| Il parcheggio riservato ha caratteristiche dimensionali che rispettano la normativa. Parcheggio in linea 6,20x2,00 m. Parcheggio a pettine 3,20x5,00 m. | X | |
| La segnaletica orizzontale e verticale esistente rispetta la norma. | X | |
| Il parcheggio riservato è raccordato o complanare ad un percorso pedonale in piano privo di barriere architettoniche che collega il parcheggio sino ingresso dell'edificio. | X | |

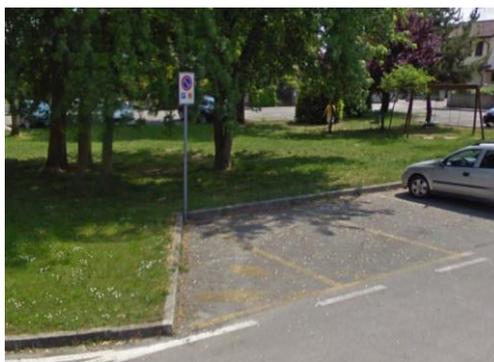
U_P 1

| Presenza di parcheggi con posti auto riservati alle persone con ridotte o impedita capacità motorie. | X | |
| I parcheggi riservati sono di numero non inferiore ad uno ogni 50 o frazione di 50. | X | |
| Il parcheggio riservato ha caratteristiche dimensionali che rispettano la normativa. Parcheggio in linea 6,20x2,00 m. Parcheggio a pettine 3,20x5,00 m. | X | |
| La segnaletica orizzontale e verticale esistente rispetta la norma. | | X |
| Il parcheggio riservato è raccordato o complanare ad un percorso pedonale in piano privo di barriere architettoniche che collega il parcheggio sino ingresso dell'edificio. | X | |

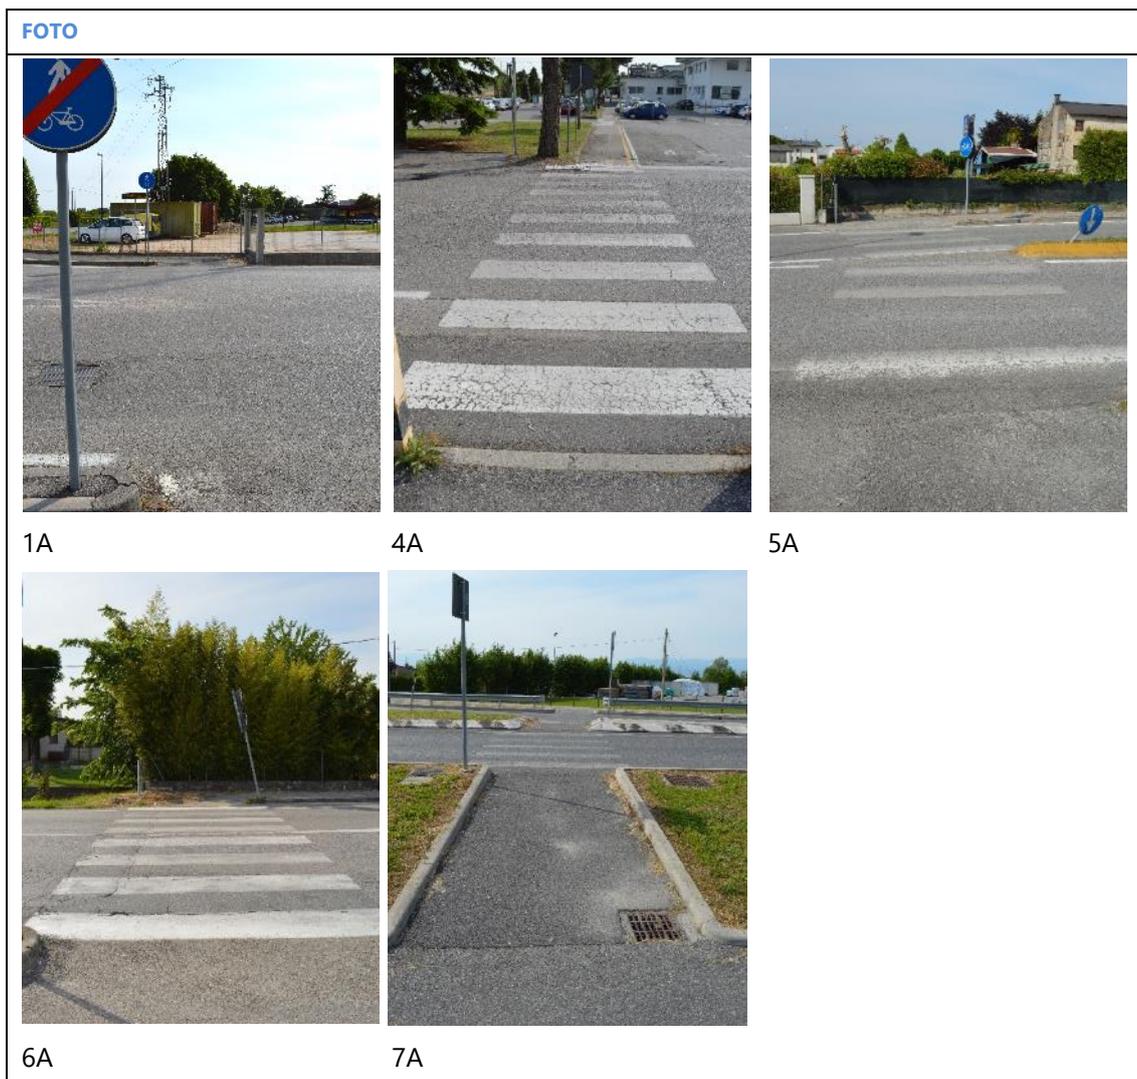
| DESCRIZIONE INTERVENTO | | FOTO |
|---|---|---|
| 1 | <p>Rifacimento delle strisce bianche a terra in modo tale da essere ben visibili in corrispondenza degli attraversamenti pedonali/ciclabili 1A – 4A – 5A – 6A – 7A.</p> <p>art. 4.3 del d.m. 14 giugno 1989 n. 236 art. 25 della D.G.R. 1428/2001 e D.G.R. 1898/2014</p> | <p>Foto di riferimento a pagina seguente</p> |

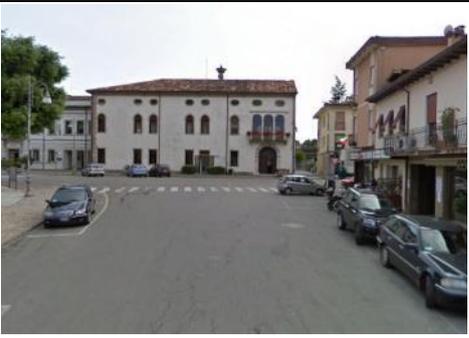
| DESCRIZIONE INTERVENTO | | FOTO |
|---|---|---|
| 1 | <p>Installazione dell'apposito segnale verticale, in corrispondenza dell' attraversamento pedonale 12A</p> <p>art. 4.3 del d.m. 14 giugno 1989 n. 236 art. 25 della D.G.R. 1428/2001 e D.G.R. 1898/2014</p> | |

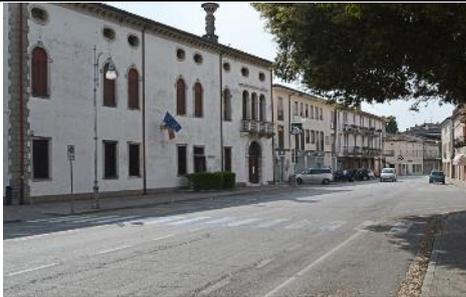
| <p>2</p> | <p>In corrispondenza dell'attraversamento 11A, installazione di impianto semaforico con avvisatori acustici che segnalano il tempo di via libera anche a non vedenti, e con comandi manuali accessibili per consentire tempi sufficienti per l'attraversamento da parte di persone che si muovono lentamente.</p> <p>art. 25 della D.G.R. 1428/2001 e D.G.R. 1898/2014</p> | |

| TIPOLOGIA INTERVENTO | PRIORITA' | STIMA € (IVA esclusa) |
|---|---|---|
| 1. installazione impianto semaforico con avvisatori acustici | alta | € 21.580,00 |

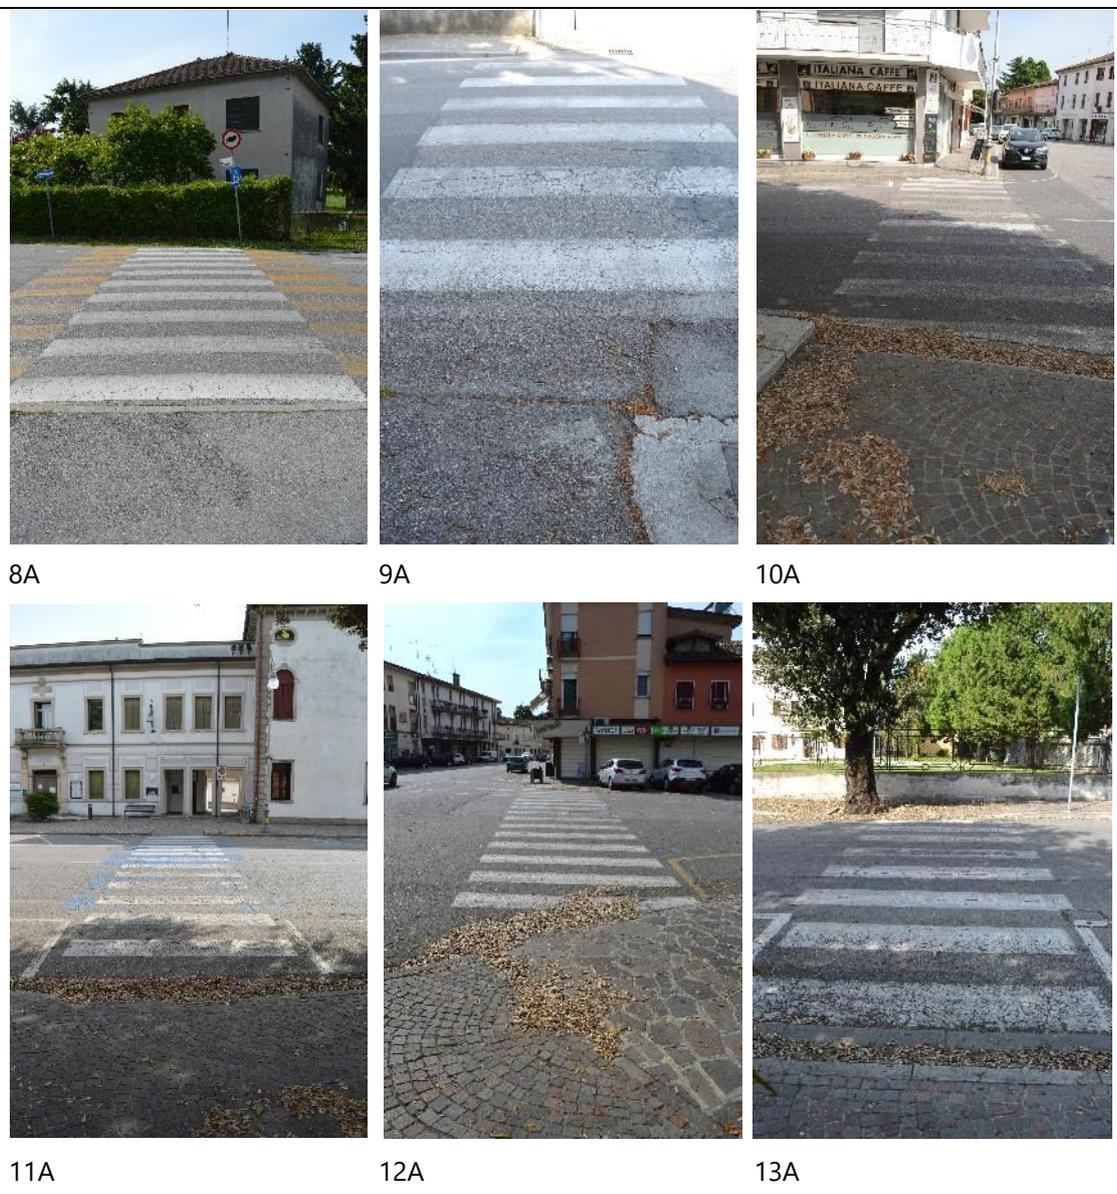
FOTO

| <p>3</p> | <p>Rifacimento delle strisce bianche a terra in modo tale da essere ben visibili in corrispondenza degli attraversamenti pedonali/ciclabili 8A – 9A – 10A – 11A – 12A -13A.</p> <p>art. 4.3 del d.m. 14 giugno 1989 n. 236 art. 25 della D.G.R. 1428/2001 e D.G.R. 1898/2014</p> | <p>Foto di riferimento nella casella sottostante</p> |

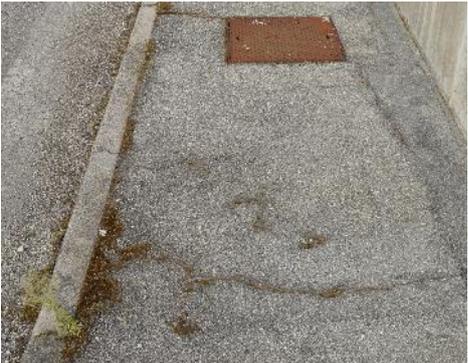
| DESCRIZIONE INTERVENTO | | FOTO |
|---|---|---|
| 1 | <p>Interventi di manutenzione ordinaria su più punti con pavimentazione sdruciolevole e/o sconnessa (vedere foto realizzata in prossimità dell'attraversamento 6A), quale il rifacimento del manto di usura, al fine di conservare lo stato e la fruibilità e lo stato di sicurezza dei percorsi pedonali, comprese opere pertinenziali.</p> <p>art. 4.2 e 8.2 del d.m. 14 giugno 1989 n. 236 art. 24 della D.G.R. 1428/2001 e D.G.R. 1898/2014</p> | |

| TIPOLOGIA INTERVENTO | PRIORITA' | STIMA € (IVA esclusa) |
|---|---|---|
| 1. manutenzione ordinaria | bassa | € 7.150,00 (20% lungh.) |

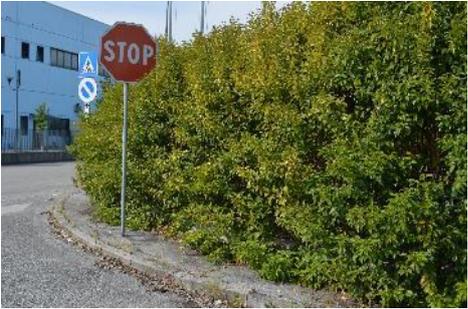
| DESCRIZIONE INTERVENTO | | FOTO |
|---|---|---|
| 1 | <p>Spostamento di cartelli posti sul marciapiede in quanto costituiscono un impedimento al passaggio, non garantendo gli spazi di manovra necessari ad una persona in sedia a rotelle.</p> <p>art. 4.3 del d.m. 14 giugno 1989 n. 236 art. 25 della D.G.R. 1428/2001 e D.G.R. 1898/2014</p> | |

| TIPOLOGIA INTERVENTO | PRIORITA' | STIMA € (IVA esclusa) |
|---|---|---|
| 1. spostamento cartelli (x10) | bassa | € 1.000,00 |

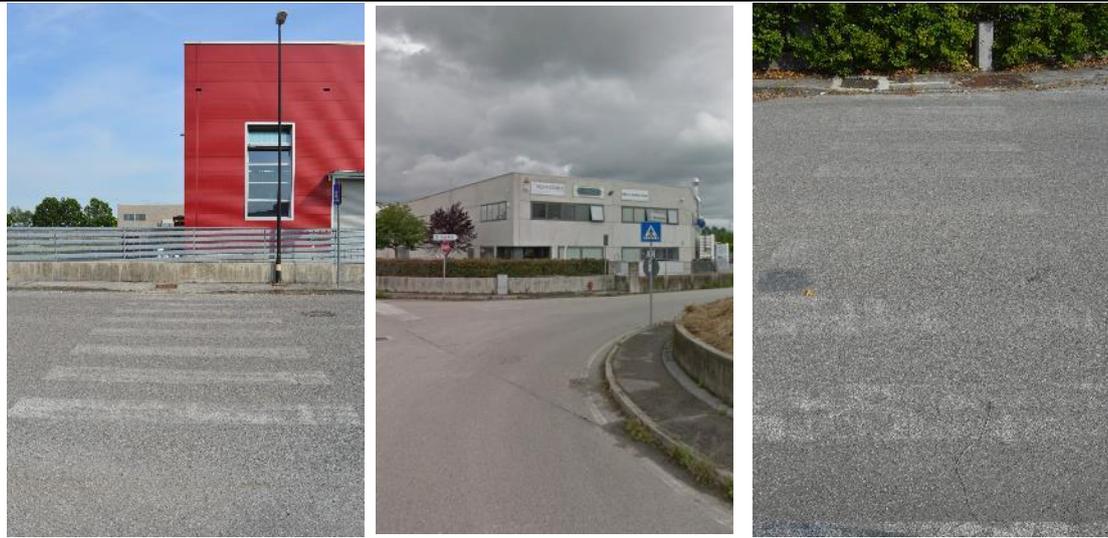
| DESCRIZIONE INTERVENTO | | FOTO |
|---|---|---|
| 2A | | 2.1A |

| DESCRIZIONE INTERVENTO | | FOTO |
|---|---|---|
| 1 | Rifacimento delle strisce bianche a terra in modo tale da essere ben visibili in corrispondenza degli attraversamenti pedonali 2A – 2.1A – 3A art. 4.3 del d.m. 14 giugno 1989 n. 236 art. 25 della D.G.R. 1428/2001 e D.G.R. 1898/2014 | Foto di riferimento nella casella sottostante |

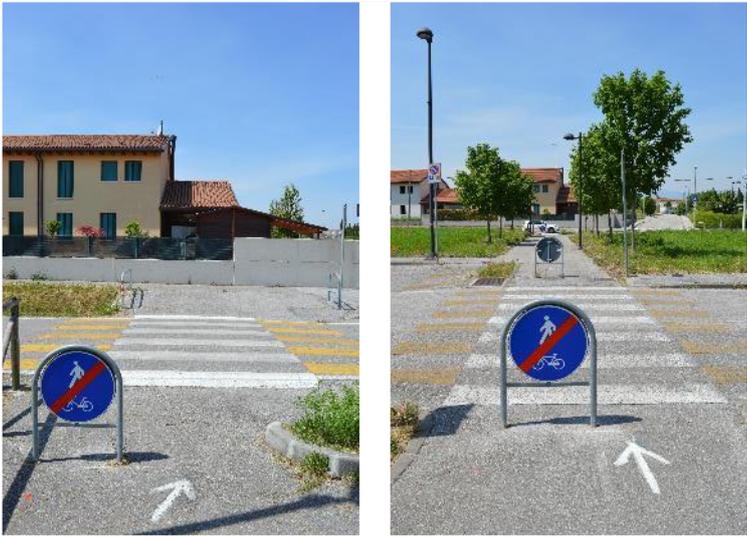
| DESCRIZIONE INTERVENTO | | FOTO |
|---|---|---|
| <p>15B</p> | | <p>21B</p> |

| DESCRIZIONE INTERVENTO | | FOTO |
|---|---|---|
| 1 | <p>Rifacimento delle strisce bianche a terra in modo tale da essere ben visibili in corrispondenza degli attraversamenti pedonali/ciclabili 15B – 21B.</p> <p>art. 4.3 del d.m. 14 giugno 1989 n. 236 art. 25 della D.G.R. 1428/2001 e D.G.R. 1898/2014</p> | <p>Foto di riferimento nella casella sottostante</p> |

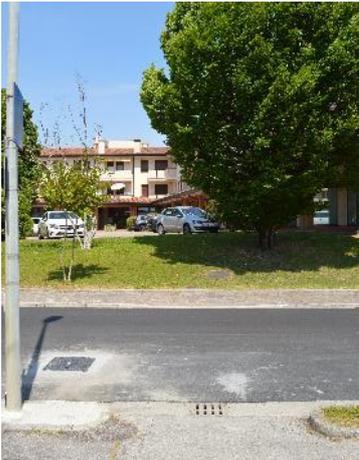
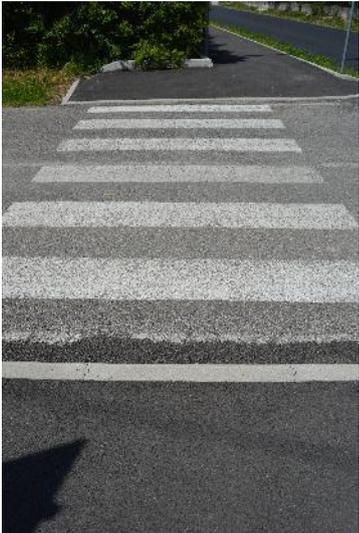
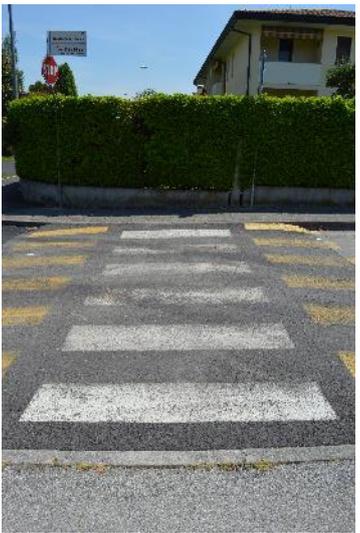
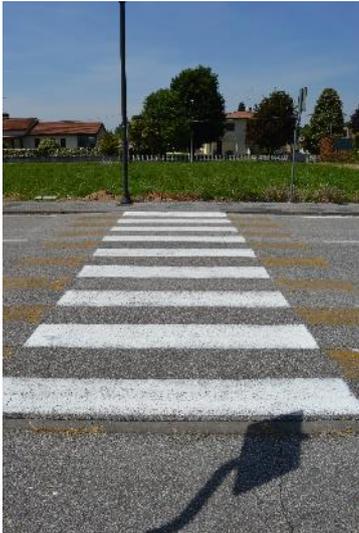
| DESCRIZIONE INTERVENTO | | FOTO |
|---|---|---|
| 1 | <p>Rifacimento delle strisce bianche a terra in modo tale da essere ben visibili in corrispondenza degli attraversamenti pedonali 18B – 19B – 20B</p> <p>Rifacimento dopo riasfaltatura delle strisce bianche a terra in modo tale da essere ben visibili in corrispondenza dell'attraversamento pedonali 11B</p> <p>art. 4.3 del d.m. 14 giugno 1989 n. 236 art. 25 della D.G.R. 1428/2001 e D.G.R. 1898/2014</p> | 11B |

| TIPOLOGIA INTERVENTO | PRIORITA' | STIMA € (IVA esclusa) |
|---|---|---|
| 1. segnaletica orizzontale standard (x 4) | bassa | € 320,00 |

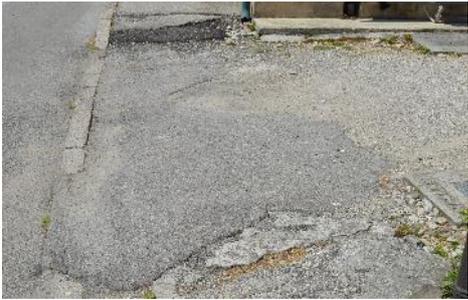
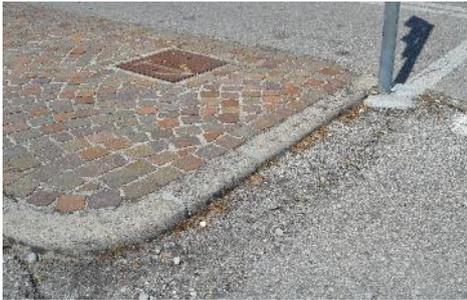
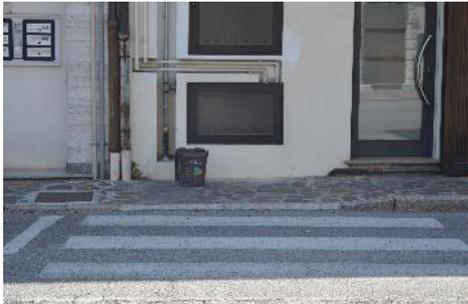
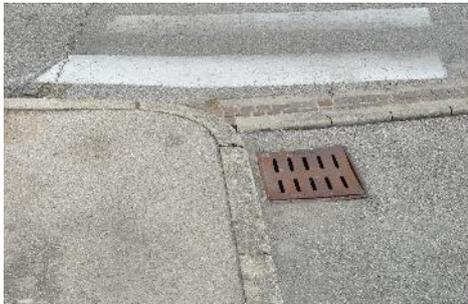
| DESCRIZIONE INTERVENTO | | FOTO |
|---|---|---|
| 1 | <p>Interventi di manutenzione ordinaria su più punti con pavimentazione sdruciolevole e/o sconnessa, lungo i marciapiedi con pavimentazione in conglomerato bituminoso (a), quale il rifacimento del manto di usura e delle rampe in asfalto di raccordo con pavimentazioni a quota differente (b), anche in prossimità degli attraversamenti 1B (c), 4B (d). L'intervento ha lo scopo di conservare lo stato e la fruibilità e lo stato di sicurezza dei percorsi pedonali, comprese opere pertinenziali.</p> <p>artt. 4.2 e 8.2 del d.m. 14 giugno 1989 n. 236 art. 24 della D.G.R. 1428/2001 e D.G.R. 1898/2014</p> | Foto di riferimento nella casella sottostante |

| TIPOLOGIA INTERVENTO | PRIORITA' | STIMA € (IVA esclusa) |
|---|---|---|
| 1. manutenzione ordinaria | media | € 4.000,00 (20% lungh.) |

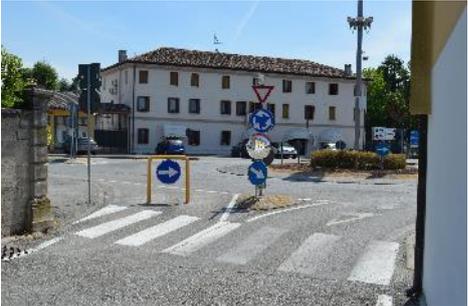
| DESCRIZIONE INTERVENTO | | FOTO |
|---|---|---|
| 1 | <p>Installazione dell'apposito segnale verticale, in corrispondenza degli attraversamenti pedonali 2B, 4B, 7B. Per il 7B va installato il segnale visibile giungendo dal vicolo San Francesco (a)</p> <p>art. 4.3 del d.m. 14 giugno 1989 n. 236 art. 25 della D.G.R. 1428/2001 e D.G.R. 1898/2014</p> | <p style="text-align: center;">a</p> |
