P E B A

Piano
Eliminazione
Barriere
Architettoniche

QUADRO
URBANO

Comune di Vazzola

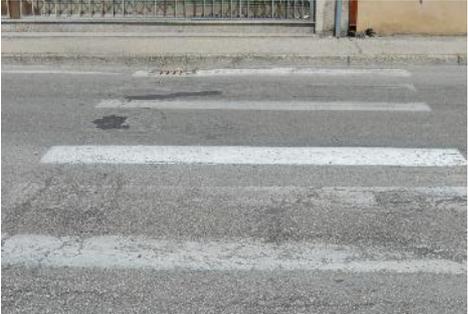
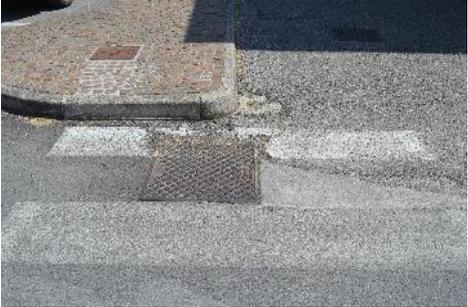
| DESCRIZIONE INTERVENTO | | FOTO |
|---|---|---|
| 2 | <p>Realizzazione di una rampa di raccordo tra il piano del marciapiede e quello della carreggiata in corrispondenza dell' attraversamento pedonale 6B, lato sinistro arrivando dal centro di Vazzola e 10B.</p> | <p style="text-align: center;">6B</p> <p style="text-align: center;">10B</p> |

| TIPOLOGIA INTERVENTO | PRIORITA' | STIMA € (IVA esclusa) |
|---|---|---|
| 2. rampa di raccordo (x2) | media | € 1.200,00 |

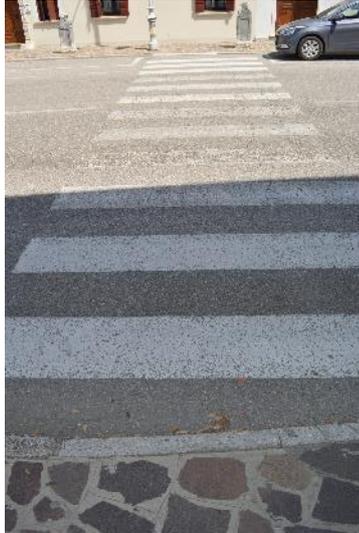
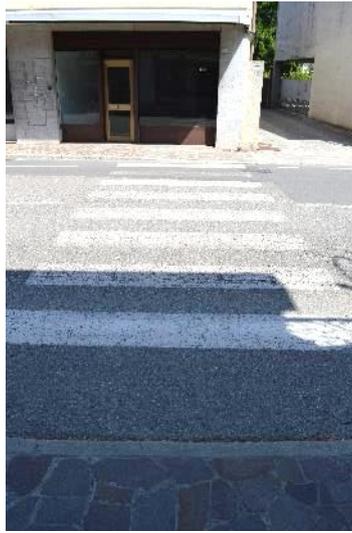
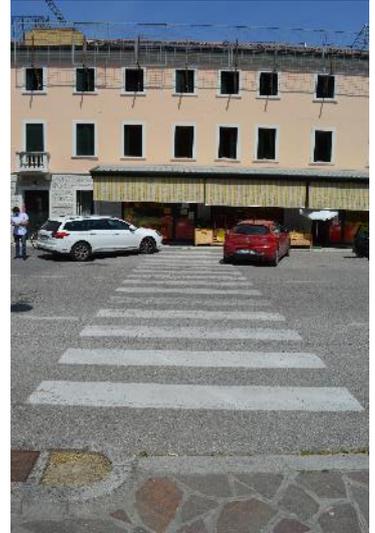
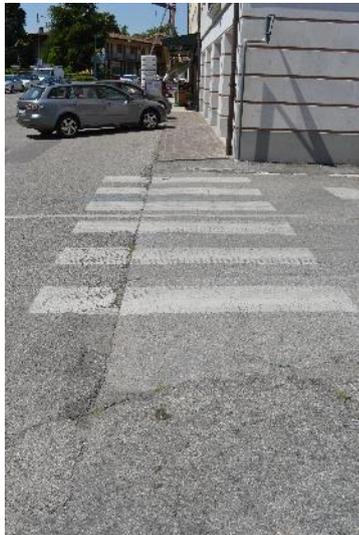
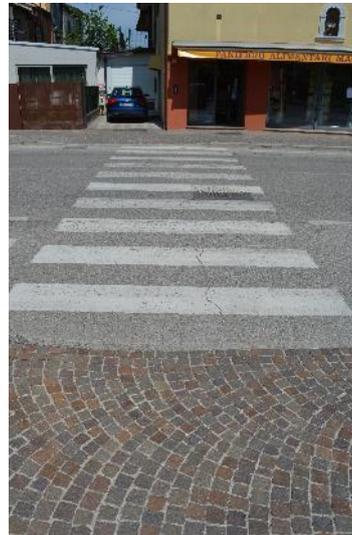
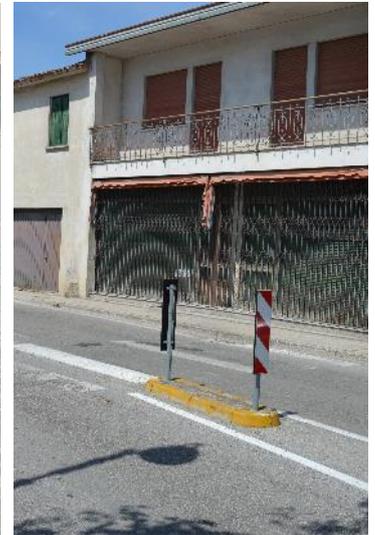
| DESCRIZIONE INTERVENTO | | FOTO |
|---|---|---|
| 3 | <p>Rifacimento delle strisce bianche a terra in modo tale da essere ben visibili in corrispondenza degli attraversamenti pedonali da 1B a 10B e 17B</p> <p>art. 4.3 del d.m. 14 giugno 1989 n. 236 art. 25 della D.G.R. 1428/2001 e D.G.R. 1898/2014</p> | <p>Foto di riferimento a pagina seguente</p> |

| TIPOLOGIA INTERVENTO | PRIORITA' | STIMA € (IVA esclusa) |
|---|---|---|
| 3. segnaletica orizzontale standard (x11) | media | € 880,00 |

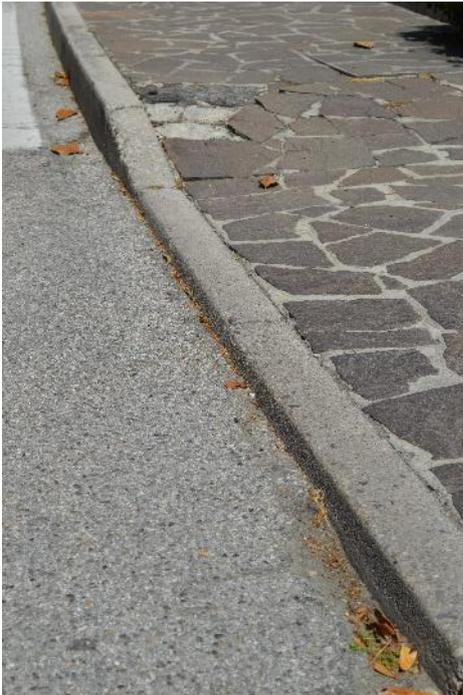
| DESCRIZIONE INTERVENTO | FOTO |
|---|---|
| <p>1 Interventi di manutenzione ordinaria su più punti con pavimentazione sdruciolevole e/o sconnessa, quale il rifacimento del manto di usura e delle rampe in asfalto di raccordo con pavimentazioni a quota differente, anche in prossimità dell'attraversamento 13B (a). L'intervento ha lo scopo di conservare lo stato e la fruibilità e lo stato di sicurezza dei percorsi pedonali, comprese opere pertinenziali.</p> <p>artt. 4.2 e 8.2 del d.m. 14 giugno 1989 n. 236 art. 24 della D.G.R. 1428/2001 e D.G.R. 1898/2014</p> | <p style="text-align: center;">a</p> |

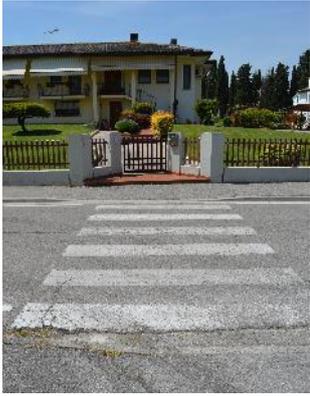
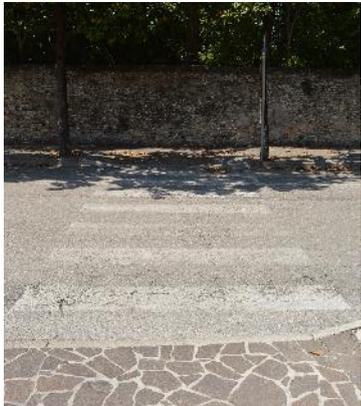
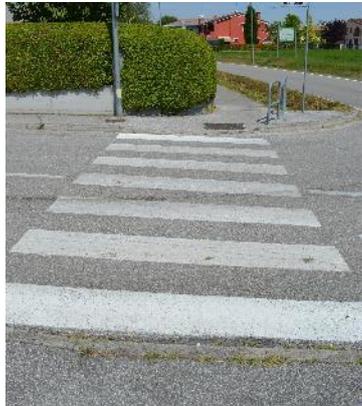
| DESCRIZIONE INTERVENTO | | FOTO |
|---|---|---|
| 1 | Rifacimento delle strisce bianche a terra in modo tale da essere ben visibili in corrispondenza degli attraversamenti pedonali 12B - 13B - 14B - 16B. art. 4.3 del d.m. 14 giugno 1989 n. 236 art. 25 della D.G.R. 1428/2001 e D.G.R. 1898/2014 | 12B |

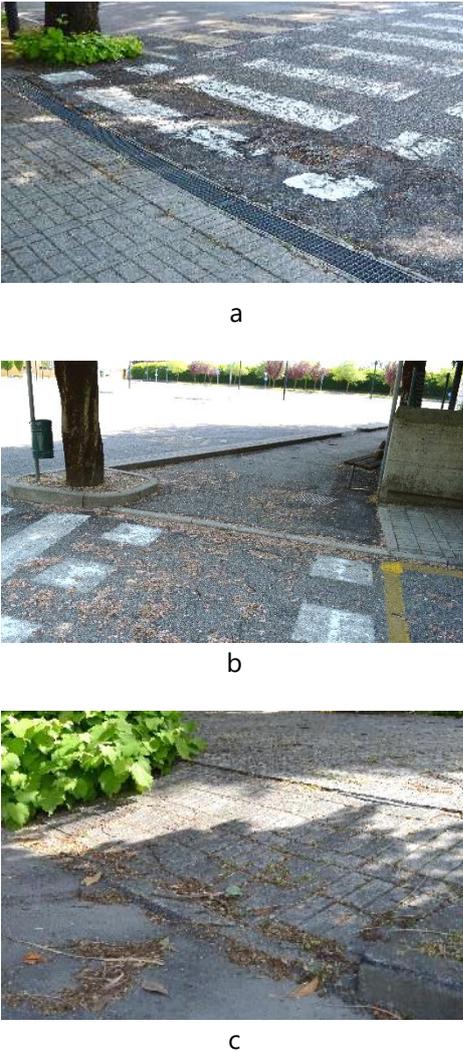
| DESCRIZIONE INTERVENTO | FOTO |
|---|---|
| <p>1 Interventi di manutenzione ordinaria su più punti con pavimentazione sdrucchiolevole e/o sconnessa, quale il rifacimento del manto di usura e delle rampe di raccordo con pavimentazioni a quota differente, anche in prossimità degli attraversamenti 1C (a) e 2C (b).</p> <p>Per quanto riguarda l'attraversamento 4C, oltre alla manutenzione della pavimentazione della rampa, si prevede un adeguamento della pendenza della rampa stessa (c).</p> <p>L'intervento ha lo scopo di conservare lo stato e la fruibilità e lo stato di sicurezza dei percorsi pedonali, comprese opere pertinenziali.</p> <p>artt. 4.2 e 8.2 del D.M.. 14 giugno 1989 n. 236 art. 24 della D.G.R. 1428/2001 e D.G.R. 1898/2014</p> | <p>a</p> <p>b</p> <p>c</p> |

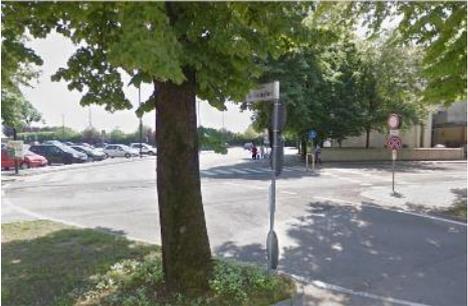
| DESCRIZIONE INTERVENTO | | FOTO |
|---|---|---|
| 1 | <p>Installazione dell'apposito segnale verticale, in corrispondenza dell'attraversamento pedonale 2C.</p> <p>art. 4.3 del d.m. 14 giugno 1989 n. 236 art. 25 della D.G.R. 1428/2001 e D.G.R. 1898/2014</p> | |

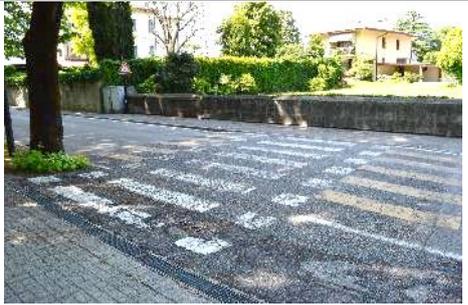
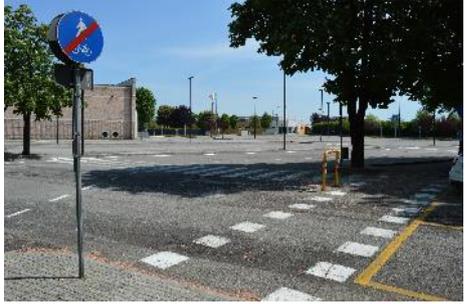
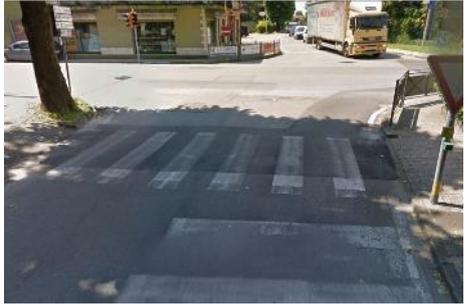
| DESCRIZIONE INTERVENTO | | FOTO |
|---|---|---|
| 2 | <p>Rifacimento delle strisce bianche a terra in modo tale da essere ben visibili in corrispondenza degli attraversamenti pedonali/ciclabili 1C- 2C - 4C.</p> <p>art. 4.3 del d.m. 14 giugno 1989 n. 236 art. 25 della D.G.R. 1428/2001 e D.G.R. 1898/2014</p> | <div style="text-align: center;"> <p>1C</p> </div> <div style="text-align: center;"> <p>2C</p> </div> <div style="text-align: center;"> <p>4C</p> </div> |

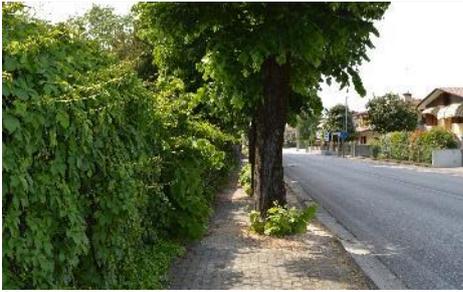
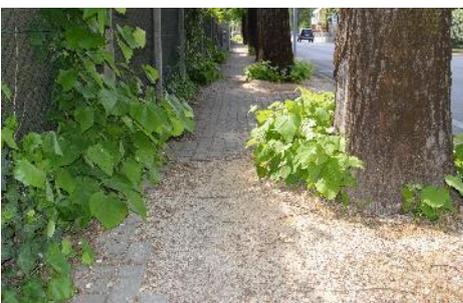
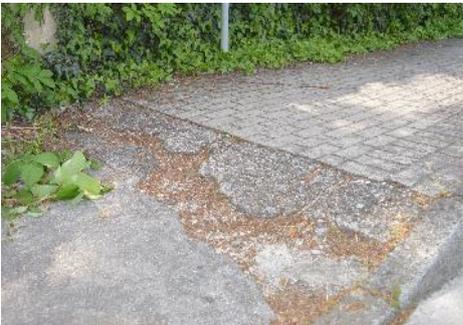
| DESCRIZIONE INTERVENTO | FOTO |
|---|---|
| <p>1 Interventi di manutenzione ordinaria su più punti con pavimentazione sdruciolevole e/o sconnessa, quale il rifacimento del manto di usura e delle rampe in asfalto di raccordo con pavimentazioni a quota differente (c). L'intervento è necessario soprattutto nella parte interessata dal filare di alberi (a e b) e ha lo scopo di conservare lo stato e la fruibilità e lo stato di sicurezza dei percorsi pedonali, comprese opere pertinenziali.</p> <p>artt. 4.2 e 8.2 del d.m. 14 giugno 1989 n. 236 art. 24 della D.G.R. 1428/2001 e D.G.R. 1898/2014</p> | <p>a</p> <p>b</p> <p>c</p> |

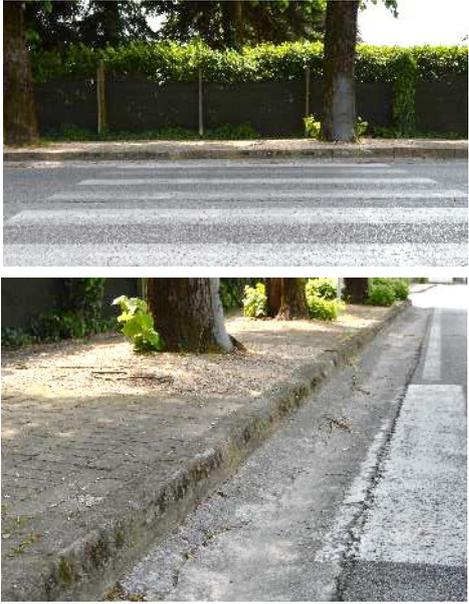
| DESCRIZIONE INTERVENTO | | FOTO |
|---|---|---|
| 1 | Realizzazione di una rampa di raccordo tra il piano del marciapiede e quello della carreggiata in corrispondenza dell' attraversamento pedonale 3C, lato sinistro arrivando dal centro di Vazzola. | |
| 2 | Rifacimento delle strisce bianche a terra in modo tale da essere ben visibili in corrispondenza degli attraversamenti pedonali 3C. art. 4.3 del d.m. 14 giugno 1989 n. 236 art. 25 della D.G.R. 1428/2001 e D.G.R. 1898/2014 | |

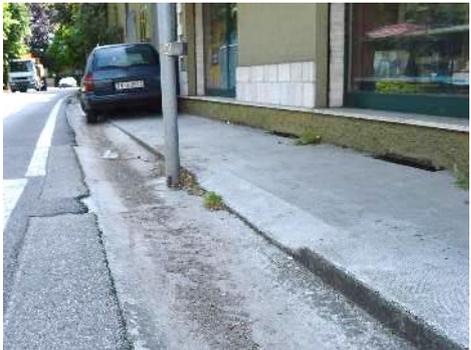
| DESCRIZIONE INTERVENTO | | FOTO |
|---|---|---|
| 1 | <p>Realizzazione di una rampa di raccordo adeguata tra il piano del marciapiede e quello della carreggiata in corrispondenza dell' attraversamento pedonale 9D, lato destro arrivando dal centro di Vazzola, risolvendo in maniera più corretta anche il passaggio sulla cunetta di scolo delle acque.</p> <p>art. 4.3 del d.m. 14 giugno 1989 n. 236 art. 24 della D.G.R. 1428/2001 e D.G.R. 1898/2014</p> | |

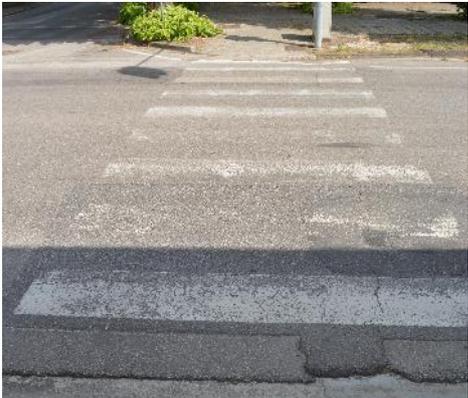
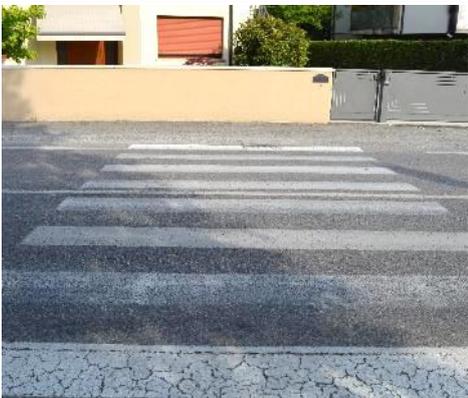
| DESCRIZIONE INTERVENTO | | FOTO |
|---|---|---|
| 9D | | 10D |

| DESCRIZIONE INTERVENTO | | FOTO |
|---|---|---|
| 2 | <p>Rifacimento delle strisce bianche a terra in modo tale da essere ben visibili in corrispondenza degli attraversamenti pedonali/ciclabili 9D – 10D.</p> <p>art. 4.3 del d.m. 14 giugno 1989 n. 236 art. 25 della D.G.R. 1428/2001 e D.G.R. 1898/2014</p> | <p>Foto di riferimento nella casella sottostante</p> |

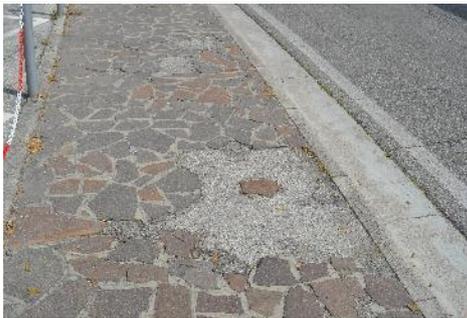
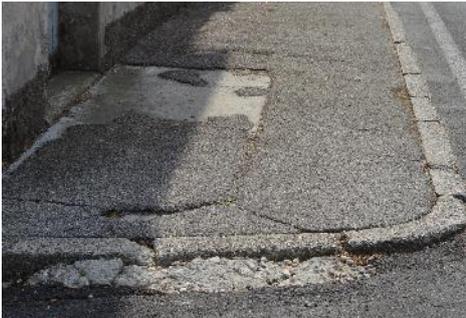
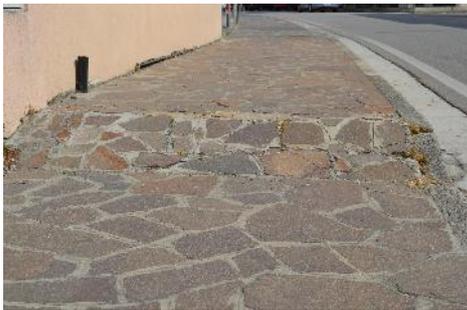
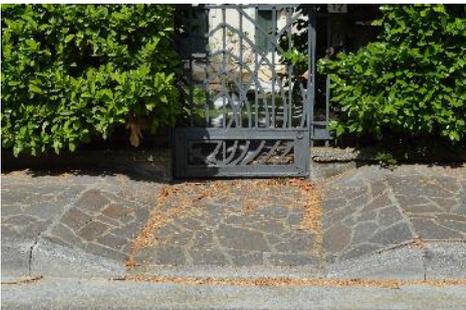
| DESCRIZIONE INTERVENTO | FOTO |
|---|---|
| <p>1 Interventi di manutenzione ordinaria su più punti con pavimentazione sdruciolevole e/o sconnessa, quale il rifacimento del manto di usura (a) e delle rampe in asfalto di raccordo con pavimentazioni a quota differente (b). L'intervento riguarda anche la sistemazione di rampe esistenti (c), prevenendo l'adeguamento della pendenza se necessario (d) e ha lo scopo di conservare lo stato e la fruibilità e lo stato di sicurezza dei percorsi pedonali, comprese opere pertinenziali.</p> <p>artt. 4.2 e 8.2 del d.m. 14 giugno 1989 n. 236 art. 24 della D.G.R. 1428/2001 e D.G.R. 1898/2014</p> | <p>Foto di riferimento nella casella sottostante</p> |

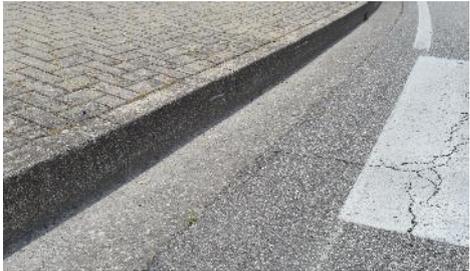
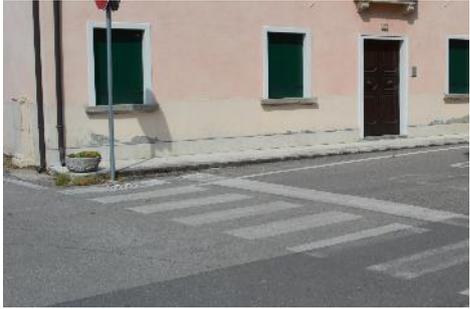
| | DESCRIZIONE INTERVENTO | FOTO |
|---|---|---|
| 1 | <p>Realizzazione di una rampa di raccordo tra il piano del marciapiede e quello della carreggiata in corrispondenza degli attraversamenti pedonali 7D (lato sinistro arrivando dal centro di Vazzola, foto a) 12D (lato marciapiede edificio, foto b)</p> <p>art. 4.3 del d.m. 14 giugno 1989 n. 236 art. 24 della D.G.R. 1428/2001 e D.G.R. 1898/2014</p> | <p>a</p> <p>b</p> |

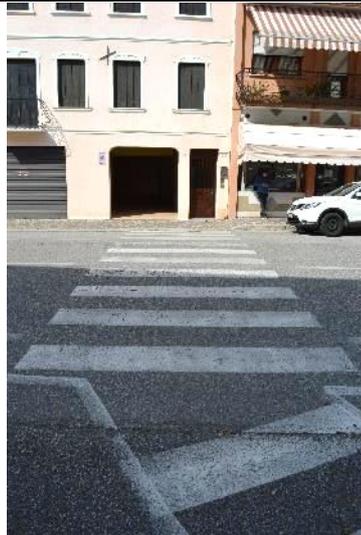
| | DESCRIZIONE INTERVENTO | FOTO |
|---|---|---|
| 4 | <p>Rifacimento delle strisce bianche a terra in modo tale da essere ben visibili in corrispondenza degli attraversamenti pedonali 1D – 2D – 3D – 4D – 5D – 6D – 7D – 8D – 11D - 12D - 13D - 14D.</p> <p>art. 4.3 del d.m. 14 giugno 1989 n. 236 art. 25 della D.G.R. 1428/2001 e D.G.R. 1898/2014</p> | Foto di riferimento a pagina seguente |

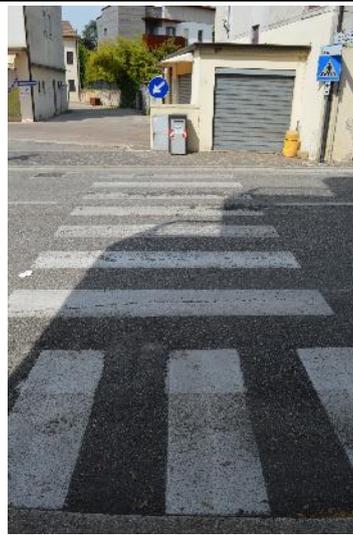
2D

| | DESCRIZIONE INTERVENTO | FOTO |
|---|---|---|
| 2 | <p>In corrispondenza dell'attraversamento 2D, installazione di impianto semaforico con avvisatori acustici che segnalano il tempo di via libera anche a non vedenti, e con comandi manuali accessibili per consentire tempi sufficienti per l'attraversamento da parte di persone che si muovono lentamente.</p> <p>art. 25 della D.G.R. 1428/2001 e D.G.R. 1898/2014</p> | Foto di riferimento a pagina seguente |

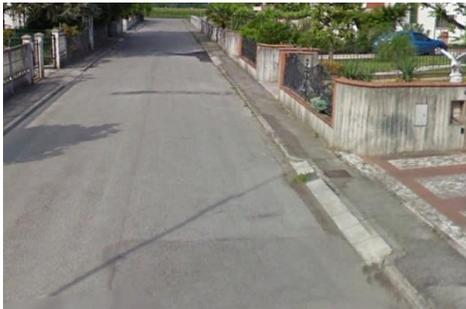
| DESCRIZIONE INTERVENTO | | FOTO |
|---|---|---|
| 1 | Interventi di manutenzione ordinaria su più punti con pavimentazione sdruciolevole e/o sconnessa, quale il rifacimento del manto di usura, al fine di conservare lo stato e la fruibilità e lo stato di sicurezza dei percorsi pedonali, comprese opere pertinenziali. | |

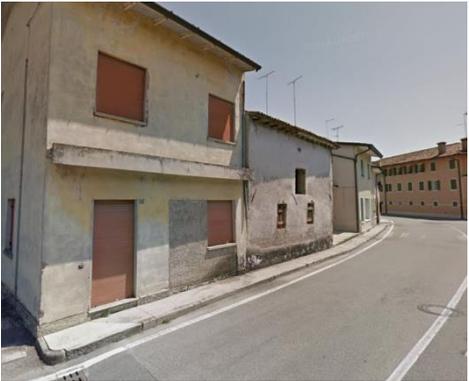
| DESCRIZIONE INTERVENTO | FOTO |
|---|---|
| <p>1 Allargamento e adeguamento della larghezza del marciapiede nel tratto che va dall'attraversamento 9F fino al parcheggio "P₄". Il percorso di fatti risulta non soddisfare le dimensioni minime stabilite dalla norma. L'intervento prevede: demolizione della cordonata esistente, demolizione del manto stradale e realizzazione della nuova pavimentazione.</p> <p>art. 4.2 e 8.2 del d.m. 14 giugno 1989 n. 236 art. 24 della D.G.R. 1428/2001 e D.G.R. 1898/2014</p> | |

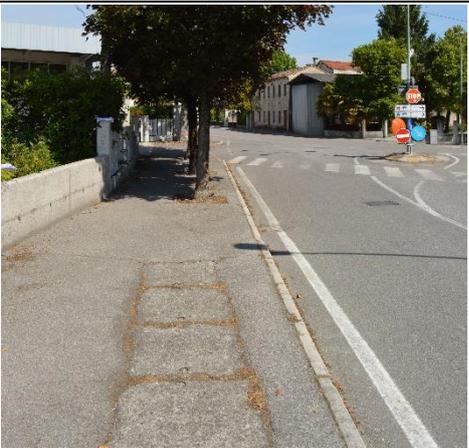
| DESCRIZIONE INTERVENTO | FOTO |
|---|---|
| <p>2 Interventi di manutenzione ordinaria su più punti con pavimentazione sdruciolevole e/o sconnessa, quale il rifacimento del manto di usura (a) e delle rampe in asfalto di raccordo con pavimentazioni a quota differente, come per il marciapiede in prossimità dell'attraversamento 2F (b) e 14F (c)</p> <p>L'intervento ha lo scopo di conservare la fruibilità e lo stato di sicurezza dei percorsi pedonali, comprese opere pertinenziali.</p> <p>art. 4.2 e 8.2 del d.m. 14 giugno 1989 n. 236 art. 24 della D.G.R. 1428/2001 e D.G.R. 1898/2014</p> | <p style="text-align: center;">a</p> |

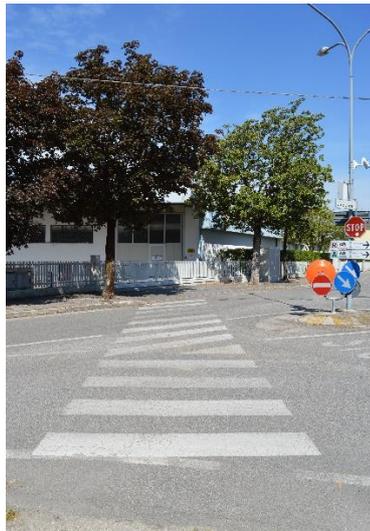
1F

| DESCRIZIONE INTERVENTO | | FOTO |
|---|---|---|
| 2 | <p>Installazione dell'apposito segnale verticale, in corrispondenza degli attraversamenti pedonali</p> <p>1F – 4F</p> <p>art. 4.3 del d.m. 14 giugno 1989 n. 236 art. 25 della D.G.R. 1428/2001 e D.G.R. 1898/2014</p> | Foto di riferimento a pagina seguente |

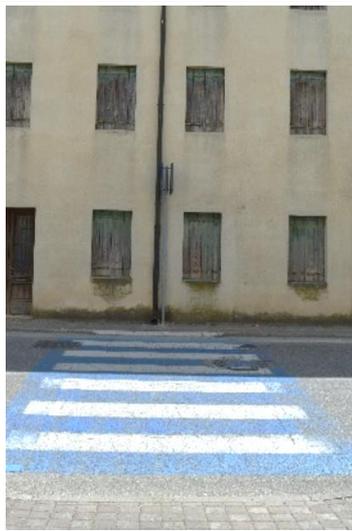
2F

| DESCRIZIONE INTERVENTO | | FOTO |
|---|---|---|
| 1 | <p>Realizzazione di una rampa di raccordo tra il piano del marciapiede e quello della carreggiata in corrispondenza degli attraversamenti pedonali:</p> <p>2F (lato Piazza Dante) 4F (lato destro arrivando da Piazza Dante) 14F (lato marciapiede edificio)</p> <p>art. 4.3 del d.m. 14 giugno 1989 n. 236 art. 24 della D.G.R. 1428/2001 e D.G.R. 1898/2014</p> | Foto di riferimento a pagina seguente |

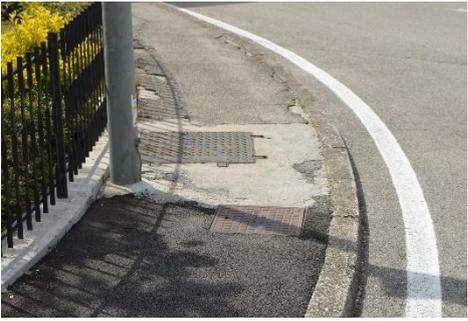
| DESCRIZIONE INTERVENTO | | FOTO |
|---|---|---|
| 1 | <p>Interventi di manutenzione ordinaria su più punti con pavimentazione sdruciolevole e/o sconnessa (vedere foto "Ostacoli"), quale il rifacimento del manto di usura, al fine di conservare lo stato e la fruibilità e lo stato di sicurezza dei percorsi pedonali, comprese opere pertinenziali.</p> <p>artt. 4.2 e 8.2 del d.m. 14 giugno 1989 n. 236 art. 24 della D.G.R. 1428/2001 e D.G.R. 1898/2014</p> | |

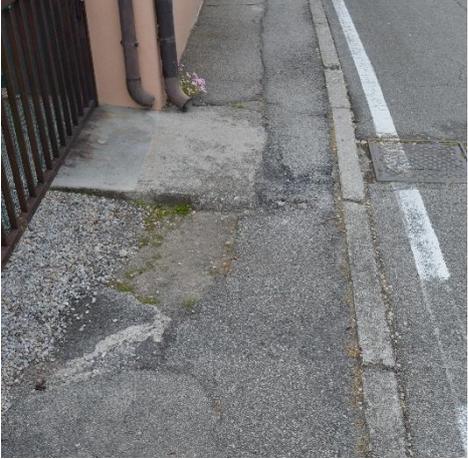
| DESCRIZIONE INTERVENTO | | FOTO |
|---|---|---|
| 1 | <p>Rifacimento marciapiede nel tratto in cui il percorso risulta disconnesso da elementi i quali potrebbero costituire un impedimento al passaggio, non garantendo gli spazi di manovra necessari ad una persona in sedia a rotelle.</p> <p>art. 4.3 del d.m. 14 giugno 1989 n. 236 art. 25 della D.G.R. 1428/2001 e D.G.R. 1898/2014</p> | |

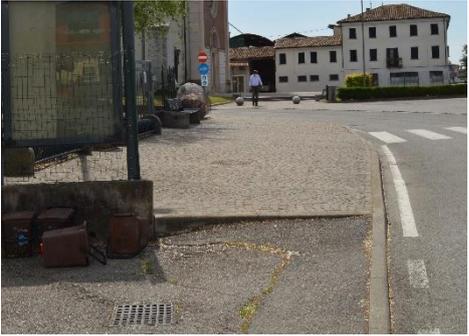
| DESCRIZIONE INTERVENTO | | FOTO |
|---|---|---|
| 1 | <p>Realizzazione di rampa di raccordo di adeguata pendenza, dove il percorso identifica dei dislivelli.</p> <p><i>(art. 4.3 del d.m. 14 giugno 1989 n. 236)</i> <i>art. 24 e art. 25 DGR 1428/2011 e DGR 1898/2014</i></p> | |

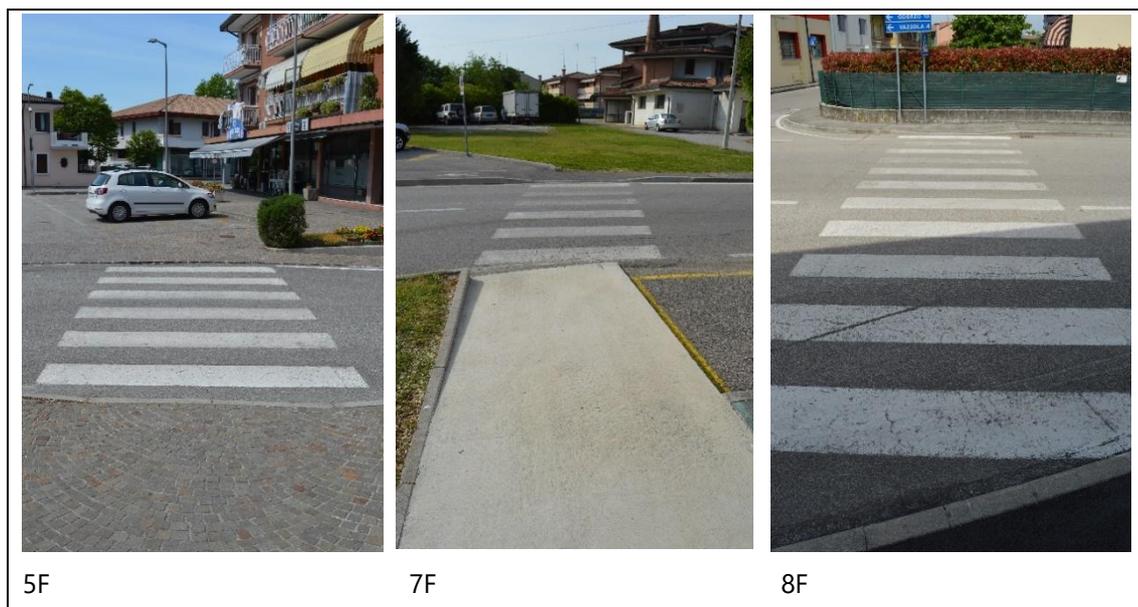
5F

| DESCRIZIONE INTERVENTO | | FOTO |
|---|---|---|
| 3 | <p>Realizzazione di una rampa di raccordo tra il piano del marciapiede e quello della carreggiata in corrispondenza degli attraversamenti pedonali 5F</p> <p><i>(art. 4.3 del d.m. 14 giugno 1989 n. 236)</i> <i>art. 24 e art. 25 DGR 1428/2011 e DGR 1898/2014</i></p> | Foto di riferimento nella casella sottostante |

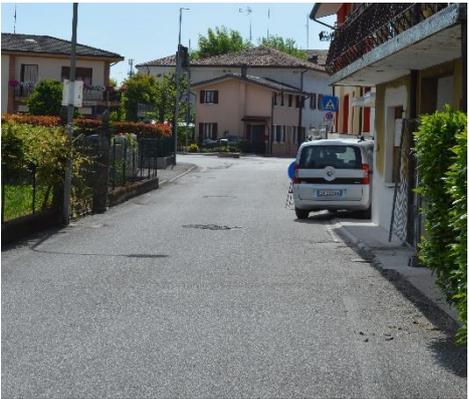
| DESCRIZIONE INTERVENTO | | FOTO |
|---|---|---|
| 1 | <p>Allargamento e adeguamento della larghezza del marciapiede nel tratto che va dallo stop tra Via Luminaria e Via Monticano e la fine della parte abitata ad est.</p> <p>Il percorso di fatti risulta non soddisfare le dimensioni minime stabilite dalla norma.</p> <p>L'intervento prevede: demolizione della cordonata esistente, demolizione del manto stradale e realizzazione della nuova pavimentazione.</p> <p>art. 4.2 e 8.2 del d.m. 14 giugno 1989 n. 236 art. 24 della D.G.R. 1428/2001 e D.G.R. 1898/2014</p> | |

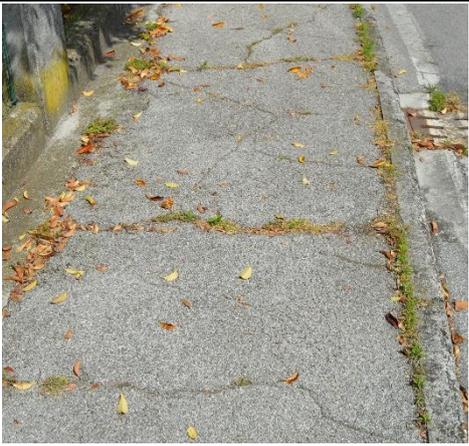
| DESCRIZIONE INTERVENTO | | FOTO |
|---|---|---|
| 2 | <p>Interventi di manutenzione ordinaria su più punti con pavimentazione sdruciolevole e/o sconnessa, quale il rifacimento del manto di usura, al fine di conservare lo stato e la fruibilità e lo stato di sicurezza dei percorsi pedonali, comprese opere pertinenziali.</p> <p>artt. 4.2 e 8.2 del d.m. 14 giugno 1989 n. 236 art. 24 della D.G.R. 1428/2001 e D.G.R. 1898/2014</p> | |

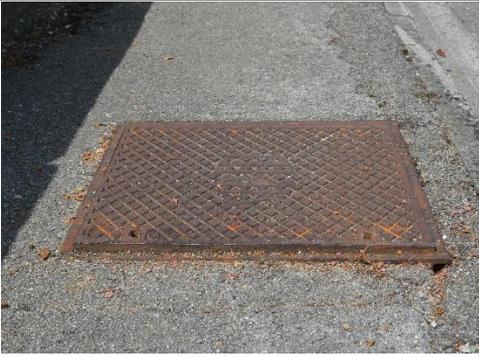
| DESCRIZIONE INTERVENTO | | FOTO |
|---|---|---|
| 2 | <p>Rifacimento del marciapiede nel tratto in cui le caditoia / griglia rete meteoriche e tombini sporgono dalla quota di pavimentazione, determinando così un ostacolo al passaggio di una sedia a rotelle.</p> <p>(art. 4.2 del d.m. 14 giugno 1989 n. 236) art. 24 e art. 25 DGR 1428/2011 e DGR 1898/2014</p> | |

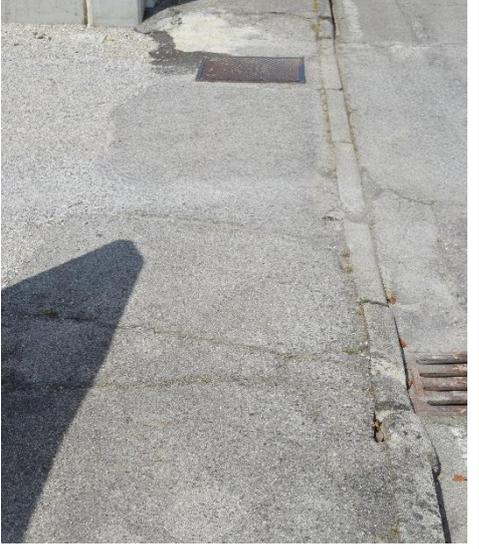
| DESCRIZIONE INTERVENTO | | FOTO |
|---|---|---|
| 1 | <p>Interventi di manutenzione ordinaria e rifacimento delle rampe di raccordo di adeguata pendenza, dove il percorso identifica dei dislivelli.</p> <p>(art. 4.3 del d.m. 14 giugno 1989 n. 236) art. 24 e art. 25 DGR 1428/2011 e DGR 1898/2014</p> | |

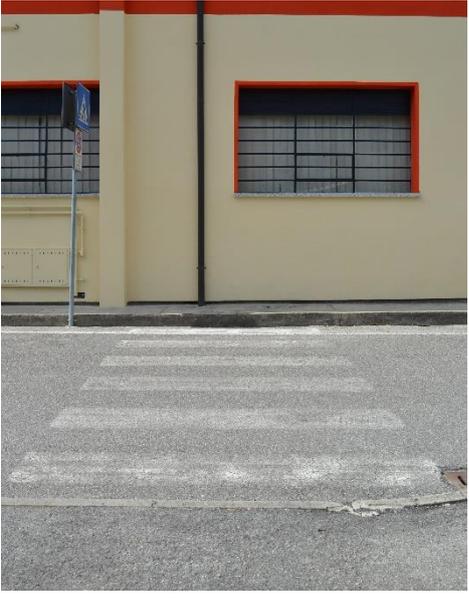
| DESCRIZIONE INTERVENTO | | FOTO |
|---|---|---|
| 1 | Rifacimento delle strisce bianche a terra in modo tale da essere ben visibili in corrispondenza degli attraversamenti pedonali 15F art. 4.3 del d.m. 14 giugno 1989 n. 236 art. 25 della D.G.R. 1428/2001 e D.G.R. 1898/2014 | |
| 2 | Realizzazione di una rampa di raccordo tra il piano del marciapiede e quello della carreggiata in corrispondenza degli attraversamenti pedonali 15F <i>(art. 4.3 del d.m. 14 giugno 1989 n. 236)</i> <i>art. 24 e art. 25 DGR 1428/2011 e DGR 1898/2014</i> | |

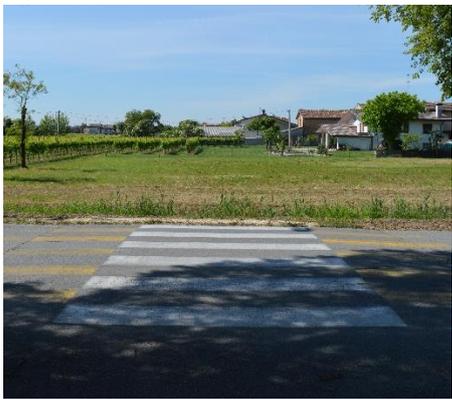
| DESCRIZIONE INTERVENTO | | FOTO |
|---|---|---|
| 1 | <p>Rifacimento delle strisce bianche a terra in modo tale da essere ben visibili in corrispondenza degli attraversamenti pedonali/ciclabili</p> <p>13F – 16F – 7F – 18F</p> <p>art. 4.3 del d.m. 14 giugno 1989 n. 236 art. 25 della D.G.R. 1428/2001 e D.G.R. 1898/2014</p> | Foto di riferimento nella casella sottostante |

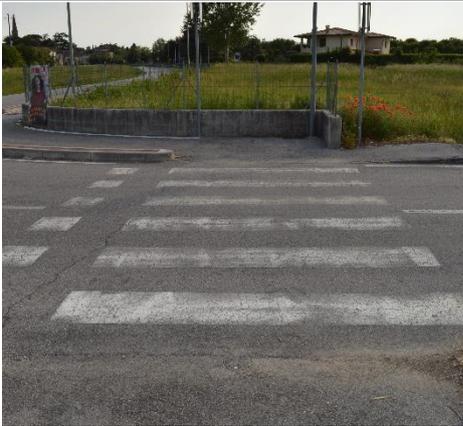
| DESCRIZIONE INTERVENTO | | FOTO |
|---|---|---|
| 1 | <p>Rifacimento delle strisce bianche a terra in modo tale da essere ben visibili in corrispondenza degli attraversamenti pedonali/ciclabili</p> <p>2G</p> <p>art. 4.3 del d.m. 14 giugno 1989 n. 236 art. 25 della D.G.R. 1428/2001 e D.G.R. 1898/2014</p> | |

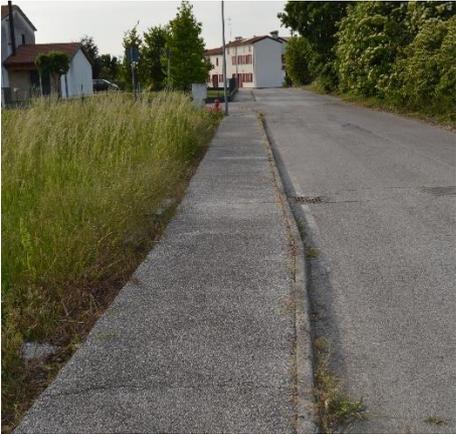
| DESCRIZIONE INTERVENTO | FOTO |
|---|---|
| <p>1 Interventi di manutenzione ordinaria su più punti con pavimentazione sdruciolevole e/o sconnessa, quale il rifacimento del manto di usura, al fine di conservare lo stato e la fruibilità e lo stato di sicurezza dei percorsi pedonali, comprese opere pertinenziali.</p> <p>artt. 4.2 e 8.2 del D.M. 14 giugno 1989 n. 236 art. 24 della D.G.R. 1428/2001 e D.G.R. 1898/2014</p> | |

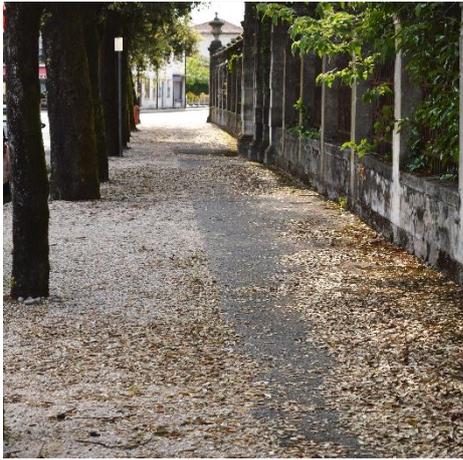
| DESCRIZIONE INTERVENTO | | FOTO |
|---|---|---|
| 1 | <p>Interventi di manutenzione ordinaria su più punti con pavimentazione sdruciolevole e/o sconnessa, quale il rifacimento del manto di usura, al fine di conservare lo stato e la fruibilità e lo stato di sicurezza dei percorsi pedonali, comprese opere pertinenziali.</p> <p>art. 4.2 e 8.2 del D.M. 14 giugno 1989 n. 236 art. 24 della D.G.R. 1428/2001 e D.G.R. 1898/2014</p> | |

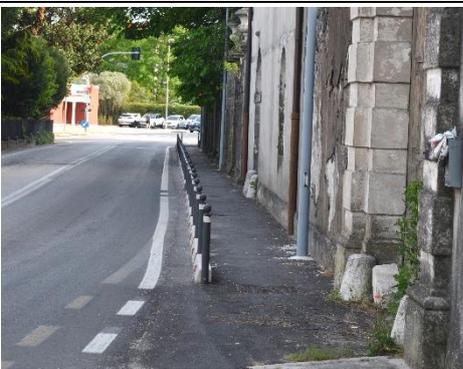
| DESCRIZIONE INTERVENTO | | FOTO |
|---|---|---|
| 1 | <p>Spostamento dei pali, perché posizionati nel mezzo del percorso pedonale, ostruendo così il passaggio e diminuendo la larghezza del tratto in questione.</p> <p>(art. 4.2.1 e 8.2 del d.m. 14 giugno 1989 n. 236) art. 24 e art. 25 DGR 1428/2011 e DGR 1898/2014</p> | |

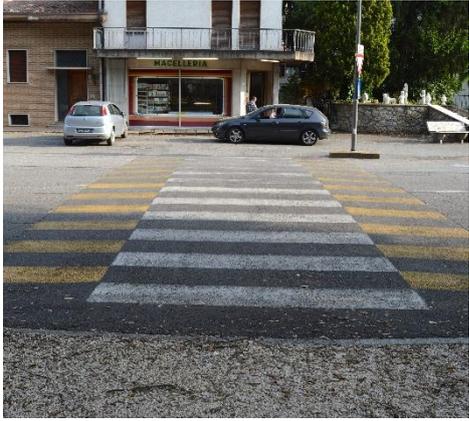
| DESCRIZIONE INTERVENTO | | FOTO |
|---|---|---|
| 1 | <p>Rifacimento delle strisce bianche a terra in modo tale da essere ben visibili in corrispondenza degli attraversamenti pedonali/ciclabili</p> <p>3G</p> <p>art. 4.3 del d.m. 14 giugno 1989 n. 236 art. 25 della D.G.R. 1428/2001 e D.G.R. 1898/2014</p> | |

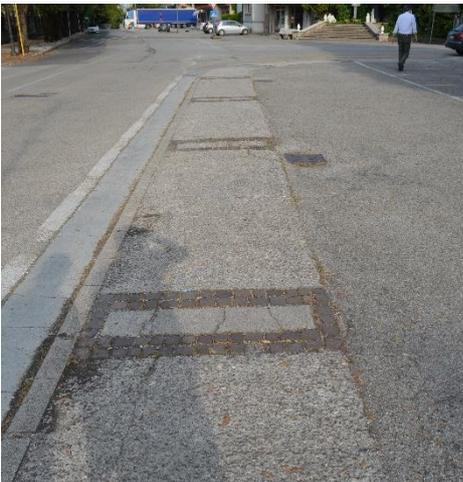
| DESCRIZIONE INTERVENTO | | FOTO |
|---|---|---|
| 1 | <p>Interventi di manutenzione ordinaria su più punti con pavimentazione sdruciolevole e/o sconnessa, quale il rifacimento del manto di usura.</p> <p>Intervento di adeguamento delle dimensioni della pista ciclabile nel rispetto della normativa vigente.</p> <p>Gli interventi hanno lo scopo di conservare lo stato e la fruibilità e lo stato di sicurezza dei percorsi pedonali, comprese opere pertinenziali.</p> <p>artt. 4.2 e 8.2 del d.m. 14 giugno 1989 n. 236 art. 24 della D.G.R. 1428/2001 e D.G.R. 1898/2014</p> | |

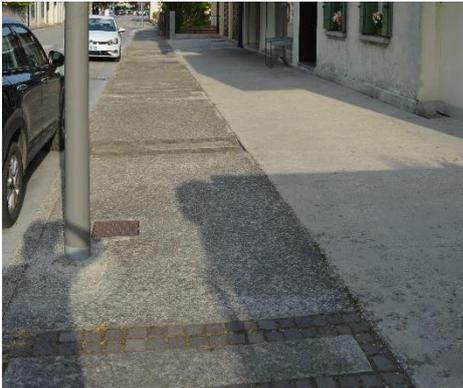
| DESCRIZIONE INTERVENTO | FOTO |
|---|---|
| <p>1 Interventi di manutenzione ordinaria su più punti con pavimentazione sdruciolevole e/o sconnessa, quale il rifacimento del manto di usura.</p> <p>L' intervento ha lo scopo di conservare lo stato e la fruibilità e lo stato di sicurezza dei percorsi pedonali, comprese opere pertinenziali.</p> <p>artt. 4.2 e 8.2 del d.m. 14 giugno 1989 n. 236 art. 24 della D.G.R. 1428/2001 e D.G.R. 1898/2014</p> | |

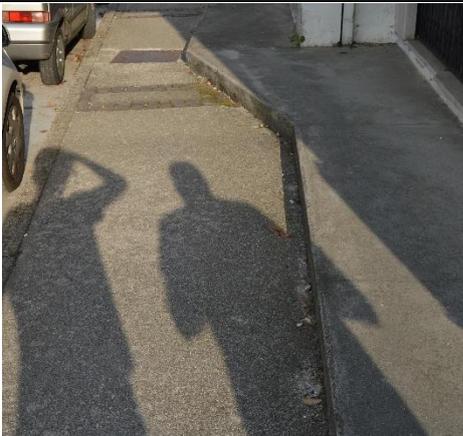
| DESCRIZIONE INTERVENTO | FOTO |
|---|---|
| <p>1 Rifacimento marciapiede nel tratto in cui il percorso risulta disconnesso da elementi i quali potrebbero costituire un impedimento al passaggio, non garantendo gli spazi di manovra necessari ad una persona in sedia a rotelle.</p> <p>art. 4.3 del d.m. 14 giugno 1989 n. 236 art. 25 della D.G.R. 1428/2001 e D.G.R. 1898/2014</p> | |

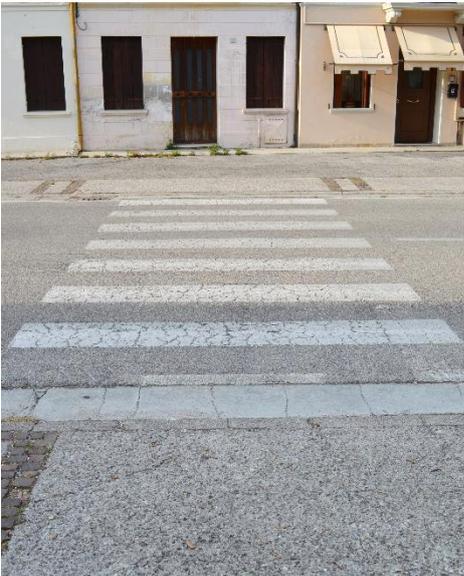
| DESCRIZIONE INTERVENTO | | FOTO |
|---|---|---|
| 1 | Installazione dell'apposito segnale verticale, in corrispondenza dell'attraversamento pedonale 1H – 2H – 3H <i>(art. 4.3 del d.m. 14 giugno 1989 n. 236)</i> art. 24 e art. 25 DGR 1428/2011 e DGR 1898/2014 | <p style="text-align: center;">1H</p> |
| 2 | Rifacimento delle strisce bianche a terra in modo tale da essere ben visibili in corrispondenza dell'attraversamento pedonale 1H – 3H – 4H <i>(art. 4.3 del d.m. 14 giugno 1989 n. 236)</i> art. 24 e art. 25 DGR 1428/2011 e DGR 1898/2014 | |

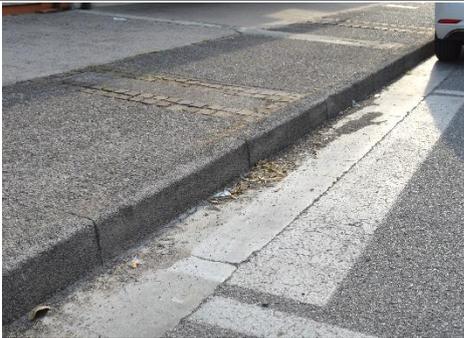
| DESCRIZIONE INTERVENTO | | FOTO |
|---|---|---|
| 3 | Realizzazione di una rampa di raccordo tra il piano del marciapiede e quello della carreggiata in corrispondenza degli attraversamenti pedonali 2H – 3H <i>(art. 4.3 del d.m. 14 giugno 1989 n. 236)</i> art. 24 e art. 25 DGR 1428/2011 e DGR 1898/2014 | |

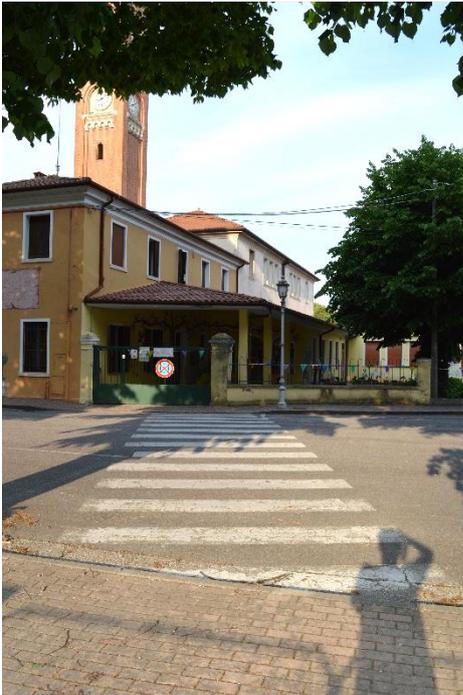
| DESCRIZIONE INTERVENTO | | FOTO |
|---|---|---|
| 1 | <p>Installazione dell'apposito segnale verticale, in corrispondenza dell'attraversamento pedonale 5H</p> <p><i>(art. 4.3 del d.m. 14 giugno 1989 n. 236)</i> <i>art. 24 e art. 25 DGR 1428/2011 e DGR 1898/2014</i></p> | |
| 2 | <p>Rifacimento delle strisce bianche a terra in modo tale da essere ben visibili in corrispondenza dell'attraversamento pedonale 5H</p> <p><i>(art. 4.3 del d.m. 14 giugno 1989 n. 236)</i> <i>art. 24 e art. 25 DGR 1428/2011 e DGR 1898/2014</i></p> | |

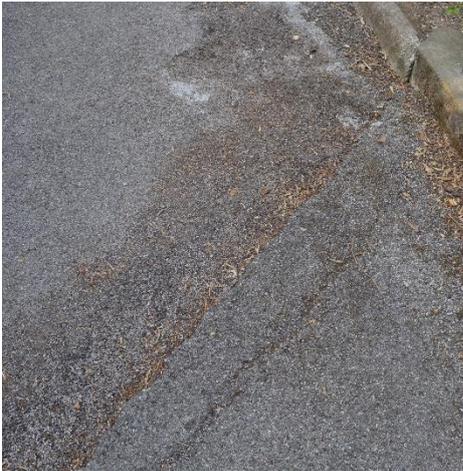
| DESCRIZIONE INTERVENTO | | FOTO |
|---|---|---|
| 1 | <p>Interventi di manutenzione ordinaria su più punti con pavimentazione sdruciolevole e/o sconnessa, quale il rifacimento del manto di usura.</p> <p>L'intervento ha lo scopo di conservare lo stato e la fruibilità e lo stato di sicurezza dei percorsi pedonali, comprese opere pertinenziali.</p> <p>artt. 4.2 e 8.2 del d.m. 14 giugno 1989 n. 236 art. 24 della D.G.R. 1428/2001 e D.G.R. 1898/2014</p> | |

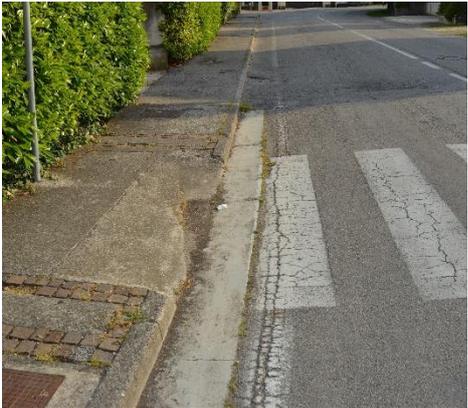
| DESCRIZIONE INTERVENTO | | FOTO |
|---|---|---|
| 1 | <p>Interventi di manutenzione ordinaria su più punti con pavimentazione sdruciolevole e/o sconnessa, quale il rifacimento del manto di usura.</p> <p>L'intervento ha lo scopo di conservare lo stato e la fruibilità e lo stato di sicurezza dei percorsi pedonali, comprese opere pertinenziali.</p> <p>artt. 4.2 e 8.2 del d.m. 14 giugno 1989 n. 236 art. 24 della D.G.R. 1428/2001 e D.G.R. 1898/2014</p> | |

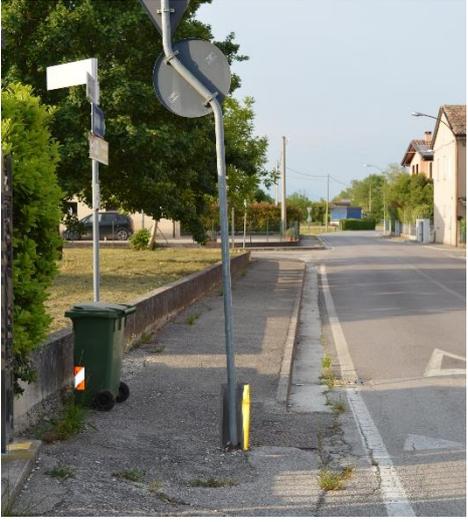
| DESCRIZIONE INTERVENTO | | FOTO |
|---|---|---|
| 1 | <p>Spostamento dei pali, perché posizionati nel mezzo del percorso pedonale, ostruendo così il passaggio e diminuendo la larghezza del tratto in questione.</p> <p>(art. 4.2.1 e 8.2 del d.m. 14 giugno 1989 n. 236) art. 24 e art. 25 DGR 1428/2011 e DGR 1898/2014</p> | |

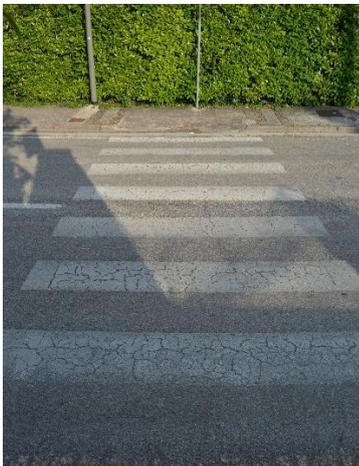
| DESCRIZIONE INTERVENTO | | FOTO |
|---|---|---|
| 2 | Rifacimento delle strisce bianche a terra in modo tale da essere ben visibili in corrispondenza dell'attraversamento pedonale 1I – 2I – 3I <i>(art. 4.3 del d.m. 14 giugno 1989 n. 236)</i> <i>art. 24 e art. 25 DGR 1428/2011 e DGR 1898/2014</i> | Foto di riferimento nella casella sottostante |

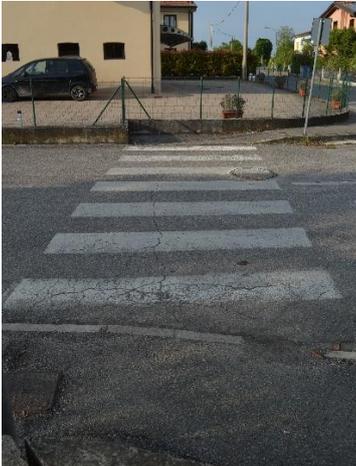
| DESCRIZIONE INTERVENTO | | FOTO |
|---|---|---|
| 1 | Installazione dell'apposito segnale verticale, in corrispondenza dell'attraversamento pedonale 2I – 3I <i>(art. 4.3 del d.m. 14 giugno 1989 n. 236)</i> <i>art. 24 e art. 25 DGR 1428/2011 e DGR 1898/2014</i> | Foto di riferimento nella casella sottostante |

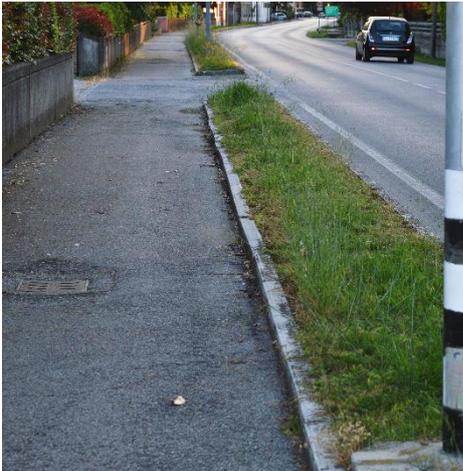
| DESCRIZIONE INTERVENTO | FOTO |
|---|---|
| <p>1 Interventi di manutenzione ordinaria su più punti con pavimentazione sdruciolevole e/o sconnessa, quale il rifacimento del manto di usura.</p> <p>L'intervento ha lo scopo di conservare lo stato e la fruibilità e lo stato di sicurezza dei percorsi pedonali, comprese opere pertinenziali.</p> <p>artt. 4.2 e 8.2 del d.m. 14 giugno 1989 n. 236 art. 24 della D.G.R. 1428/2001 e D.G.R. 1898/2014</p> | |

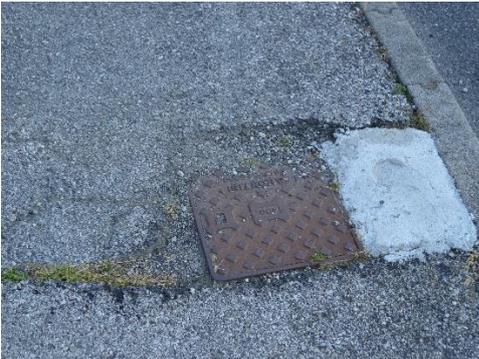
| DESCRIZIONE INTERVENTO | | FOTO |
|---|---|---|
| 1 | <p>Interventi di manutenzione ordinaria su più punti con pavimentazione sdruciolevole e/o sconnessa, quale il rifacimento del manto di usura.</p> <p>L'intervento ha lo scopo di conservare lo stato e la fruibilità e lo stato di sicurezza dei percorsi pedonali, comprese opere pertinenziali.</p> <p>artt. 4.2 e 8.2 del d.m. 14 giugno 1989 n. 236 art. 24 della D.G.R. 1428/2001 e D.G.R. 1898/2014</p> | |

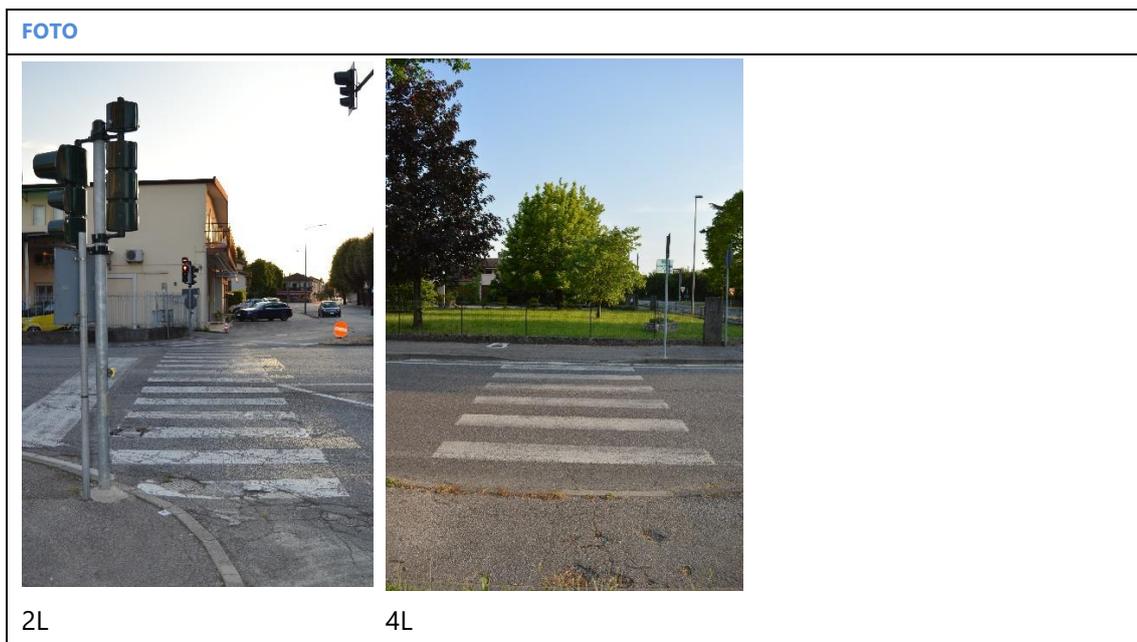
| DESCRIZIONE INTERVENTO | | FOTO |
|---|---|---|
| 1 | <p>Rifacimento delle strisce bianche a terra in modo tale da essere ben visibili in corrispondenza dell'attraversamento pedonale</p> <p>2L - 4L</p> <p>(art. 4.3 del d.m. 14 giugno 1989 n. 236) art. 24 e art. 25 DGR 1428/2011 e DGR 1898/2014</p> | <p>Foto di riferimento nella casella sottostante</p> |

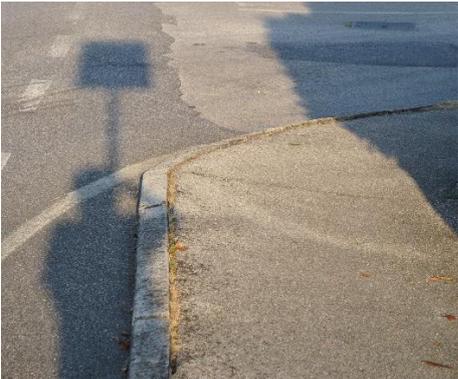
| DESCRIZIONE INTERVENTO | | FOTO |
|---|---|---|
| 1 | <p>Interventi di manutenzione ordinaria su più punti con pavimentazione sdrucchiolevole e/o sconnessa, quale il rifacimento del manto di usura.</p> <p>L'intervento ha lo scopo di conservare lo stato e la fruibilità e lo stato di sicurezza dei percorsi pedonali, comprese opere pertinenziali.</p> <p>artt. 4.2 e 8.2 del d.m. 14 giugno 1989 n. 236 art. 24 della D.G.R. 1428/2001 e D.G.R. 1898/2014</p> | |

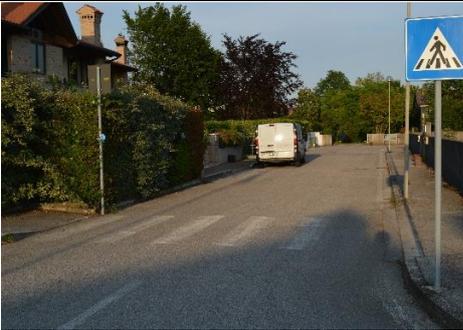
| DESCRIZIONE INTERVENTO | | FOTO |
|---|---|---|
| 1 | <p>Rifacimento delle strisce bianche a terra in modo tale da essere ben visibili in corrispondenza dell'attraversamento pedonale</p> <p>5L – 6L – 7L</p> <p>(art. 4.3 del d.m. 14 giugno 1989 n. 236) art. 24 e art. 25 DGR 1428/2011 e DGR 1898/2014</p> | |

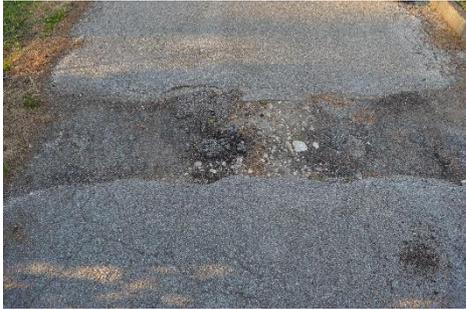
| DESCRIZIONE INTERVENTO | | FOTO |
|---|---|---|
| 1 | <p>Interventi di manutenzione ordinaria su più punti con pavimentazione sdruciolevole e/o sconnessa, quale il rifacimento del manto di usura.</p> <p>L'intervento ha lo scopo di conservare lo stato e la fruibilità e lo stato di sicurezza dei percorsi pedonali, comprese opere pertinenziali.</p> <p>artt. 4.2 e 8.2 del d.m. 14 giugno 1989 n. 236 art. 24 della D.G.R. 1428/2001 e D.G.R. 1898/2014</p> | |

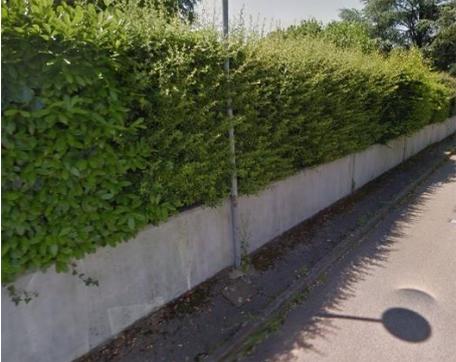
| DESCRIZIONE INTERVENTO | | FOTO |
|---|---|---|
| 1 | <p>Allargamento e adeguamento della larghezza del marciapiede in più punti del tratto, principalmente la parte finale del percorso vicino alla rotatoria e la parte adiacente all'area verde "h". Il percorso di fatti risulta non soddisfare le dimensioni minime stabilite dalla norma.</p> <p>L'intervento prevede: demolizione della cordonata esistente, demolizione del manto stradale e realizzazione della nuova pavimentazione.</p> <p>art. 4.2 e 8.2 del d.m. 14 giugno 1989 n. 236 art. 24 della D.G.R. 1428/2001 e D.G.R. 1898/2014</p> | |

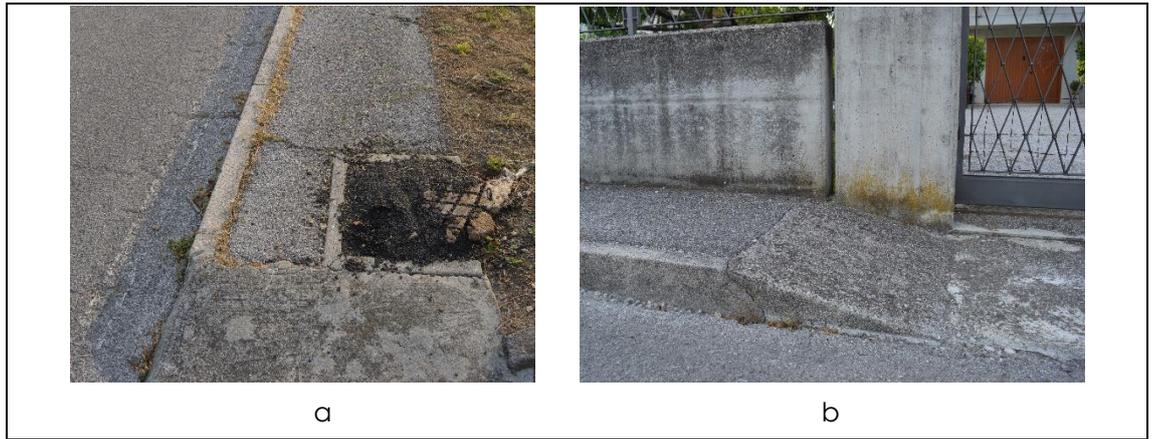
| DESCRIZIONE INTERVENTO | | FOTO |
|---|---|---|
| 2 | <p>Interventi di manutenzione ordinaria su più punti con pavimentazione sdruciolevole e/o sconnessa, quale il rifacimento del manto di usura (a)(vedi tabella ostacoli) .</p> <p>L'intervento riguarda anche la sistemazione di rampe esistenti (b), prevenendo l'adeguamento della pendenza se necessario e ha lo scopo di conservare lo stato e la fruibilità e lo stato di sicurezza dei percorsi pedonali, comprese opere pertinenziali.</p> <p>art. 4.2 e 8.2 del d.m. 14 giugno 1989 n. 236 art. 24 della D.G.R. 1428/2001 e D.G.R. 1898/2014</p> | <p>Foto di riferimento nella casella sottostante</p> |

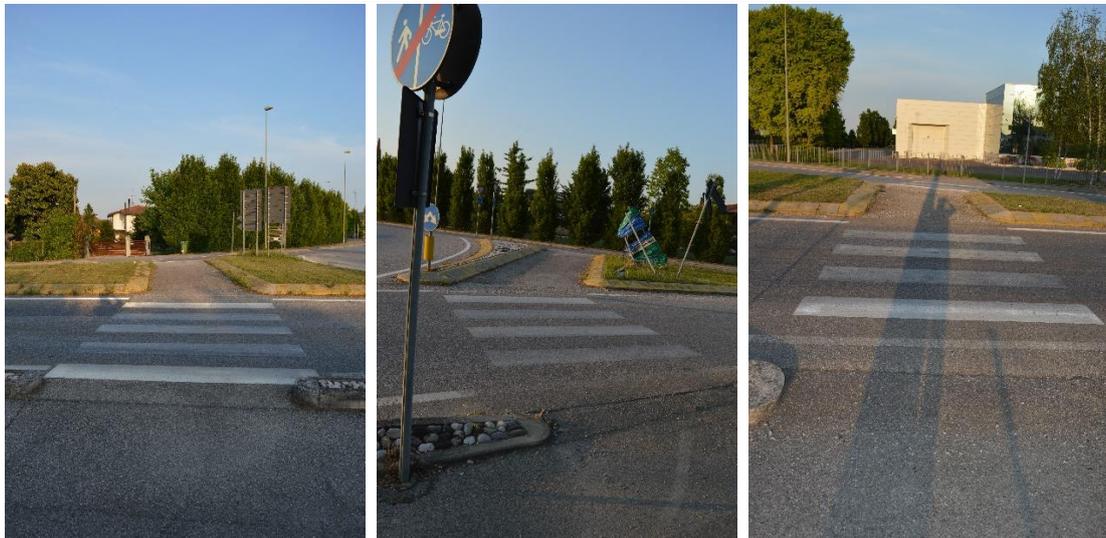
| DESCRIZIONE INTERVENTO | | FOTO |
|---|---|---|
| 1N | | 2N |

| DESCRIZIONE INTERVENTO | | FOTO |
|---|---|---|
| 1 | <p>Rifacimento delle strisce bianche a terra in modo tale da essere ben visibili in corrispondenza degli attraversamenti pedonali/ciclabili</p> <p>1N – 2N – 3N – 4N – 5N</p> <p>art. 4.3 del d.m. 14 giugno 1989 n. 236 art. 25 della D.G.R. 1428/2001 e D.G.R. 1898/2014</p> | Foto di riferimento nella casella sottostante |
