P E B A

Piano
Eliminazione
Barriere
Architettoniche

QUADRO
URBANO

Comune di Vazzola

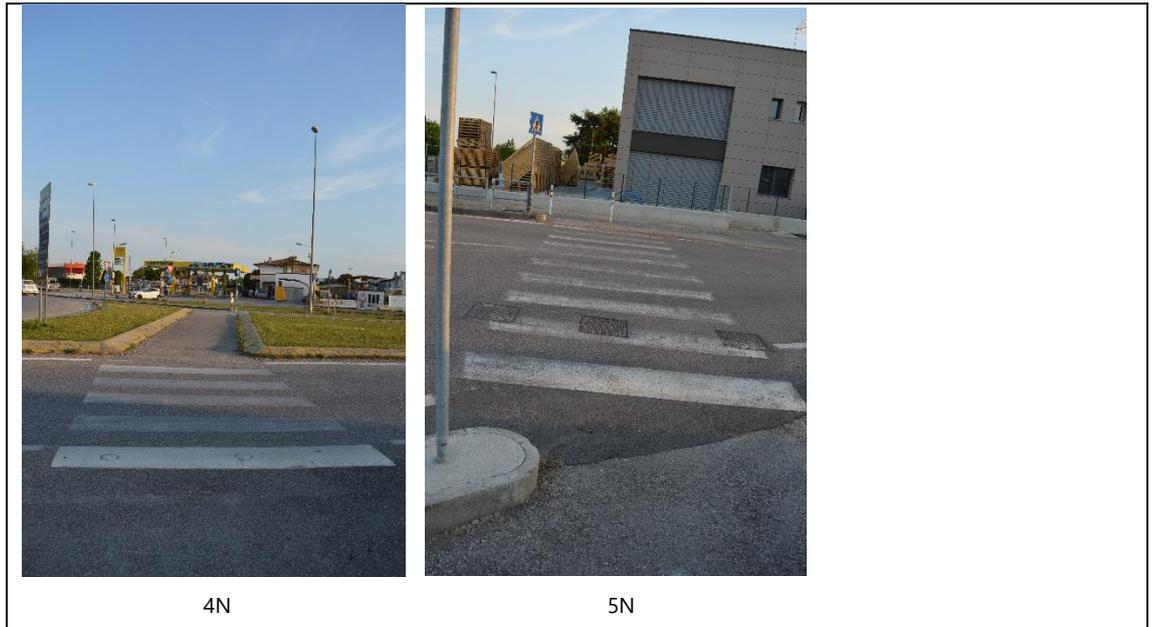
| DESCRIZIONE INTERVENTO | | FOTO |
|---|---|---|
| 2 | <p>Interventi di manutenzione ordinaria su più punti con pavimentazione sdruciolevole e/o sconnessa, quale il rifacimento del manto di usura (a)(vedi tabella ostacoli) .</p> <p>L'intervento riguarda anche la sistemazione di rampe esistenti (b), prevenendo l'adeguamento della pendenza se necessario e ha lo scopo di conservare lo stato e la fruibilità e lo stato di sicurezza dei percorsi pedonali, comprese opere pertinenziali.</p> <p>art. 4.2 e 8.2 del d.m. 14 giugno 1989 n. 236 art. 24 della D.G.R. 1428/2001 e D.G.R. 1898/2014</p> | <p>Foto di riferimento nella casella sottostante</p> |

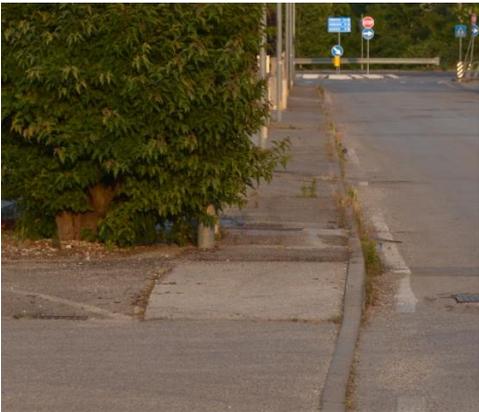
| DESCRIZIONE INTERVENTO | FOTO |
|---|---|
| <p>1 Interventi di manutenzione ordinaria su più punti con pavimentazione sdruciolevole e/o sconnessa, quale il rifacimento del manto di usura.</p> <p>L'intervento ha lo scopo di conservare lo stato e la fruibilità e lo stato di sicurezza dei percorsi pedonali, comprese opere pertinenziali.</p> <p>artt. 4.2 e 8.2 del d.m. 14 giugno 1989 n. 236 art. 24 della D.G.R. 1428/2001 e D.G.R. 1898/2014</p> | |

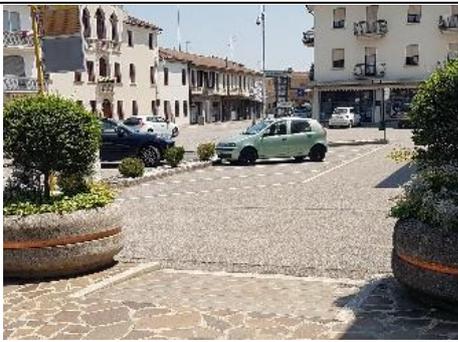
| DESCRIZIONE INTERVENTO | | FOTO |
|---|---|---|
| 1 | Progettazione di un nuovo parcheggio per disabili, ai fini di mettere in norma il parcheggio pubblico in questione. (art. 4.2 e 8.2 del D.M. 14 giugno 1989 n. 236 - art. 24 del DGR 14 ottobre 2014 n. 1898) | |

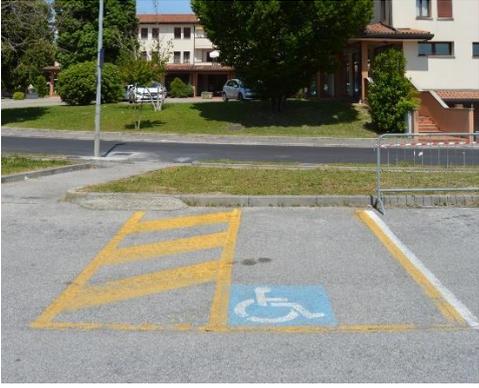
| DESCRIZIONE INTERVENTO | | FOTO |
|---|---|---|
| 1 | <p>Installazione dell'apposito segnale verticale.</p> <p>(art. 4.2 del D.M. 14 giugno 1989 n. 236 - art. 24 del DGR 14 ottobre 2014 n. 1898)</p> | |

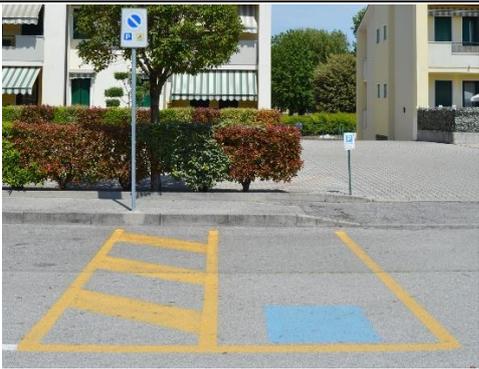
| DESCRIZIONE INTERVENTO | | FOTO |
|---|---|---|
| 1 | <p>Rifacimento delle strisce gialle a terra in modo da essere ben visibili.</p> <p>(art. 4.2 del D.M. 14 giugno 1989 n. 236 - art. 24 del DGR 14 ottobre 2014 n. 1898)</p> | |

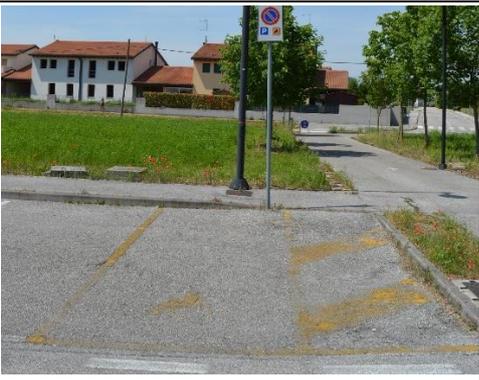
| DESCRIZIONE INTERVENTO | | FOTO |
|---|---|---|
| 1 | Rifacimento delle strisce gialle a terra in modo da essere ben visibili. (art. 4.2 del D.M. 14 giugno 1989 n. 236 - art. 24 del DGR 14 ottobre 2014 n. 1898) | |

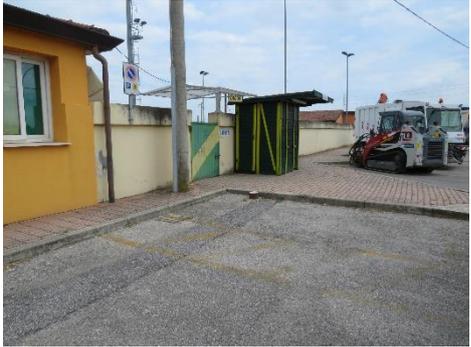
| DESCRIZIONE INTERVENTO | | FOTO |
|---|---|---|
| 1 | <p>Rifacimento delle strisce gialle a terra in modo da essere ben visibili.</p> <p>(art. 4.2 del D.M. 14 giugno 1989 n. 236 - art. 24 del DGR 14 ottobre 2014 n. 1898)</p> | |

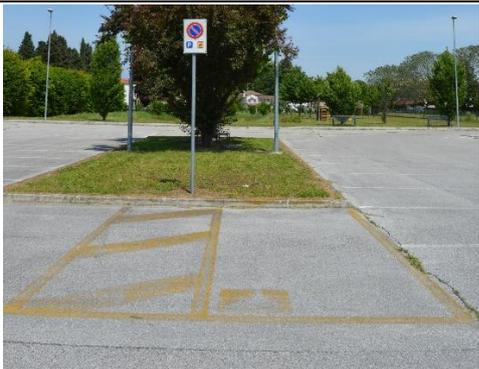
| DESCRIZIONE INTERVENTO | | FOTO |
|---|---|---|
| 1 | <p>Rifacimento delle strisce gialle a terra in modo da essere ben visibili.</p> <p>(art. 4.2 del D.M. 14 giugno 1989 n. 236 - art. 24 del DGR 14 ottobre 2014 n. 1898)</p> | |

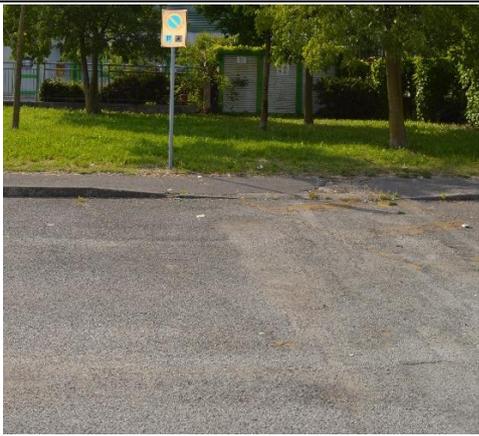
| DESCRIZIONE INTERVENTO | | FOTO |
|---|---|---|
| 1 | <p>Rifacimento delle strisce gialle a terra in modo da essere ben visibili.</p> <p>(art. 4.2 del D.M. 14 giugno 1989 n. 236 - art. 24 del DGR 14 ottobre 2014 n. 1898)</p> | |

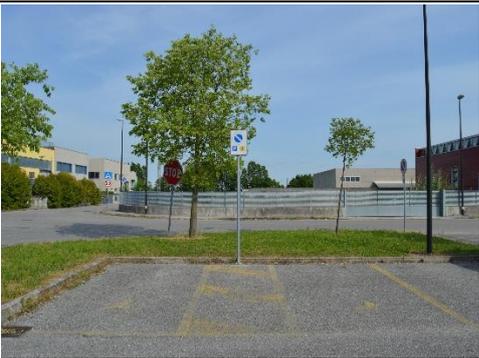
| DESCRIZIONE INTERVENTO | | FOTO |
|---|---|---|
| 1 | Rifacimento delle strisce gialle a terra in modo da essere ben visibili. (art. 4.2 del D.M. 14 giugno 1989 n. 236 - art. 24 del DGR 14 ottobre 2014 n. 1898) | |

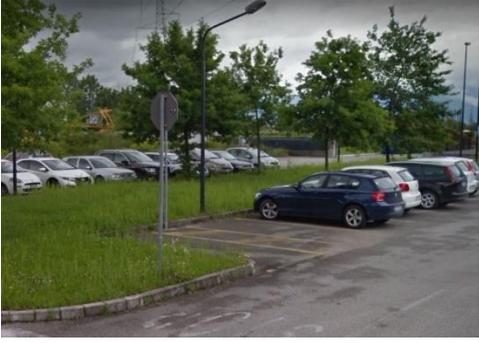
| DESCRIZIONE INTERVENTO | | FOTO |
|---|---|---|
| 1 | Rifacimento delle strisce gialle a terra in modo da essere ben visibili. (art. 4.2 del D.M. 14 giugno 1989 n. 236 - art. 24 del DGR 14 ottobre 2014 n. 1898) | |

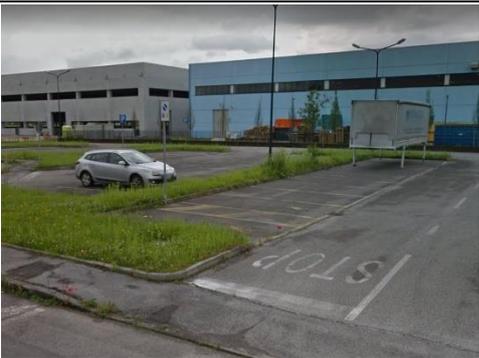
| DESCRIZIONE INTERVENTO | | FOTO |
|---|---|---|
| 1 | Rifacimento delle strisce gialle a terra in modo da essere ben visibili. (art. 4.2 del D.M. 14 giugno 1989 n. 236 - art. 24 del DGR 14 ottobre 2014 n. 1898) | |

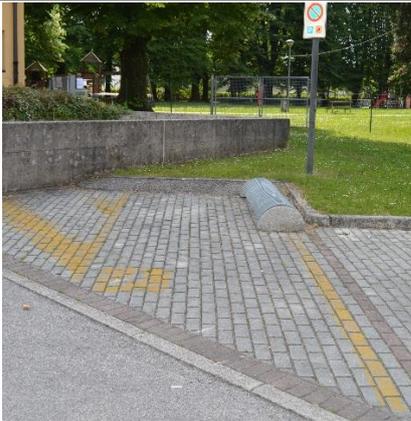
| DESCRIZIONE INTERVENTO | | FOTO |
|---|---|---|
| 1 | <p>Rifacimento delle strisce gialle a terra in modo da essere ben visibili.</p> <p>(art. 4.2 del D.M. 14 giugno 1989 n. 236 - art. 24 del DGR 14 ottobre 2014 n. 1898)</p> | |

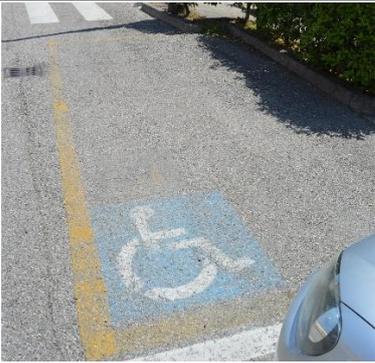
| DESCRIZIONE INTERVENTO | | FOTO |
|---|---|---|
| 1 | Rifacimento delle strisce gialle a terra in modo da essere ben visibili. (art. 4.2 del D.M. 14 giugno 1989 n. 236 - art. 24 del DGR 14 ottobre 2014 n. 1898) | |

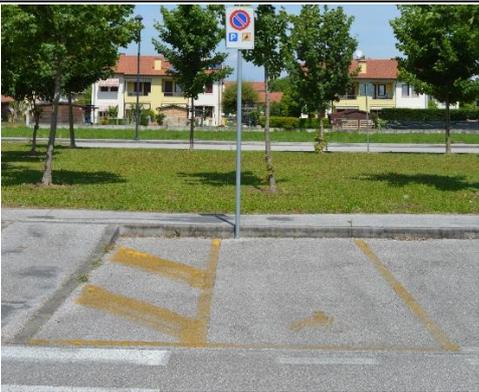
| DESCRIZIONE INTERVENTO | | FOTO |
|---|---|---|
| 1 | <p>Rifacimento delle strisce gialle a terra in modo da essere ben visibili.</p> <p>(art. 4.2 del D.M. 14 giugno 1989 n. 236 - art. 24 del DGR 14 ottobre 2014 n. 1898)</p> | |

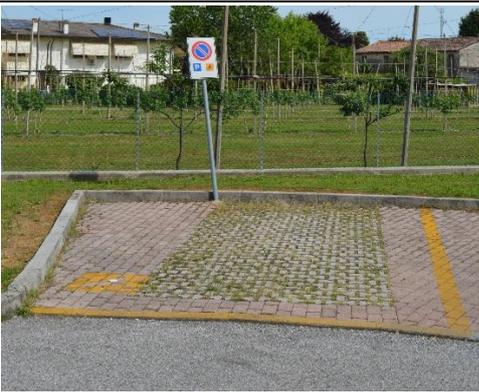
| DESCRIZIONE INTERVENTO | | FOTO |
|---|---|---|
| 1 | <p>Rifacimento delle strisce gialle a terra in modo da essere ben visibili.</p> <p>(art. 4.2 del D.M. 14 giugno 1989 n. 236 - art. 24 del DGR 14 ottobre 2014 n. 1898)</p> | |

| TIPOLOGIA INTERVENTO | PRIORITA' | STIMA € (IVA esclusa) |
|---|---|---|
| 1. Segnaletica orizzontale (x1) | bassa | € 60,00 |

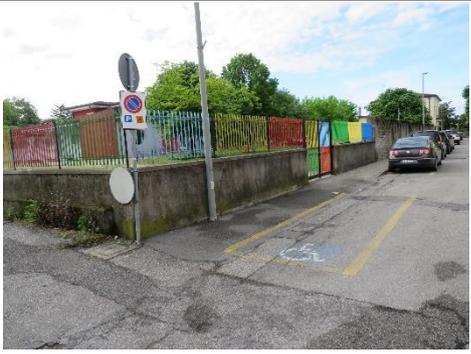
U_P 22.1

| DESCRIZIONE INTERVENTO | | FOTO |
|---|---|---|
| 1 | <p>Rifacimento delle strisce gialle a terra in modo da essere ben visibili.</p> <p>(art. 4.2 del D.M. 14 giugno 1989 n. 236 - art. 24 del DGR 14 ottobre 2014 n. 1898)</p> | |

| TIPOLOGIA INTERVENTO | PRIORITA' | STIMA € (IVA esclusa) |
|---|---|---|
| 1. Segnaletica orizzontale (x1) | bassa | € 60,00 |

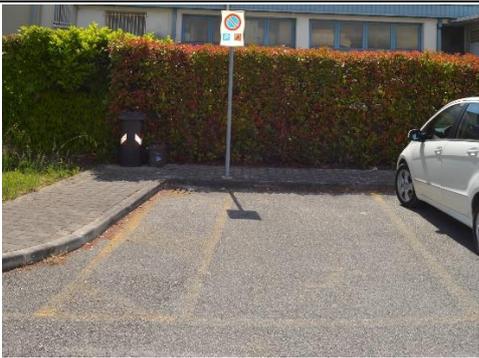
U_P 1

| DESCRIZIONE INTERVENTO | | FOTO |
|---|---|---|
| 1 | Rifacimento delle strisce gialle a terra in modo da essere ben visibili. (art. 4.2 del D.M. 14 giugno 1989 n. 236 - art. 24 del DGR 14 ottobre 2014 n. 1898) | |

| TIPOLOGIA INTERVENTO | PRIORITA' | STIMA € (IVA esclusa) |
|---|---|---|
| 1. Segnaletica orizzontale (x2) | bassa | € 120,00 |

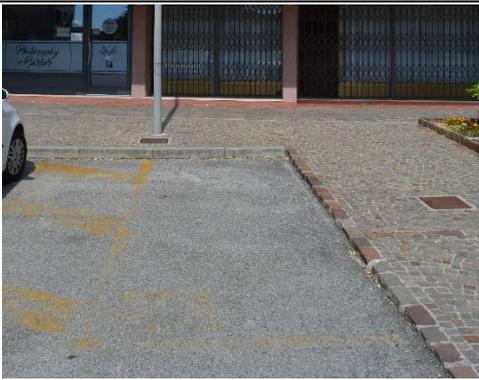
U_P_4

| DESCRIZIONE INTERVENTO | | FOTO |
|---|---|---|
| 1 | <p>Rifacimento delle strisce gialle a terra in modo da essere ben visibili.</p> <p>(art. 4.2 del D.M. 14 giugno 1989 n. 236 - art. 24 del DGR 14 ottobre 2014 n. 1898)</p> | |

| TIPOLOGIA INTERVENTO | PRIORITA' | STIMA € (IVA esclusa) |
|---|---|---|
| 1. Segnaletica orizzontale (x1) | bassa | € 60,00 |

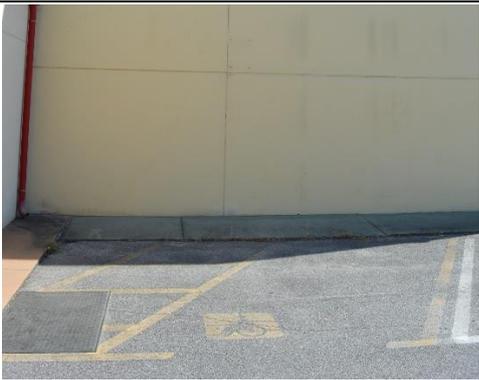
U_P 14

| DESCRIZIONE INTERVENTO | | FOTO |
|---|---|---|
| 1 | Installazione dell'apposito segnale verticale. (art. 4.2 del D.M. 14 giugno 1989 n. 236 - art. 24 del DGR 14 ottobre 2014 n. 1898) | |
| 2 | Rifacimento delle strisce gialle a terra in modo da essere ben visibili. (art. 4.2 del D.M. 14 giugno 1989 n. 236 - art. 24 del DGR 14 ottobre 2014 n. 1898) | |

| TIPOLOGIA INTERVENTO | PRIORITA' | STIMA € (IVA esclusa) |
|---|---|---|
| 1. Segnaletica verticale | bassa | € 270,00 |
| 2. Segnaletica orizzontale | bassa | € 60,00 |

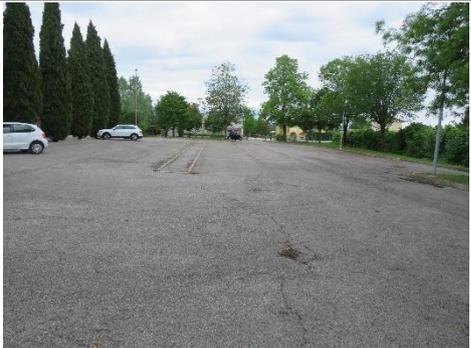
U_P 24

| DESCRIZIONE INTERVENTO | | FOTO |
|---|---|---|
| 1 | <p>Progettazione di un nuovo parcheggio per disabili, ai fini di mettere in norma il parcheggio pubblico in questione che attualmente risulta essere privo di uno stallo dedicato ai disabili.</p> <p>(art. 4.2 e 8.2 del D.M. 14 giugno 1989 n. 236 - art. 24 del DGR 14 ottobre 2014 n. 1898)</p> | |

| TIPOLOGIA INTERVENTO | PRIORITA' | STIMA € (IVA esclusa) |
|---|---|---|
| 1. Stallo nuovo | alta | € 330,00 |

Per gli stessi, si calcola che gli interventi per la realizzazione di un nuovo posto auto per il parcheggio P₂₄ abbiano una **ALTA priorità**.

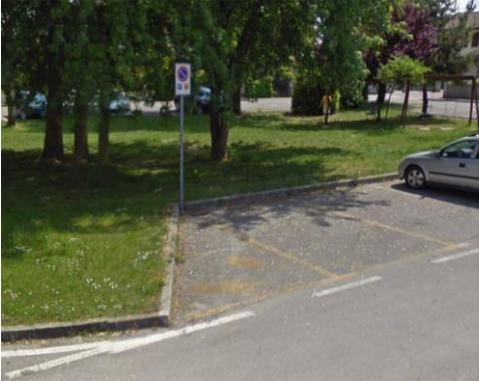
U_P 1

| DESCRIZIONE INTERVENTO | | FOTO |
|---|---|---|
| 1 | Rifacimento delle strisce gialle a terra in modo da essere ben visibili. (art. 4.2 del D.M. 14 giugno 1989 n. 236 - art. 24 del DGR 14 ottobre 2014 n. 1898) | |

| TIPOLOGIA INTERVENTO | PRIORITA' | STIMA € (IVA esclusa) |
|---|---|---|
| 1. Segnaletica orizzontale (x1) | bassa | € 60,00 |

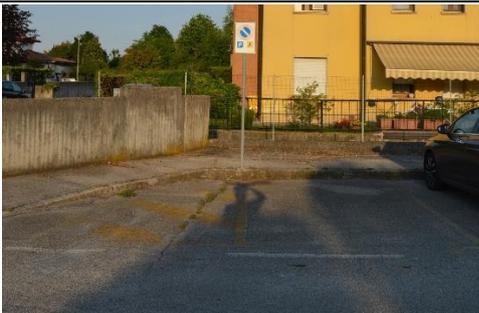
U_P 2

| DESCRIZIONE INTERVENTO | | FOTO |
|---|---|---|
| 1 | Rifacimento delle strisce gialle a terra in modo da essere ben visibili. (art. 4.2 del D.M. 14 giugno 1989 n. 236 - art. 24 del DGR 14 ottobre 2014 n. 1898) | |

| TIPOLOGIA INTERVENTO | PRIORITA' | STIMA € (IVA esclusa) |
|---|---|---|
| 1. Segnaletica orizzontale (x1) | bassa | € 60,00 |

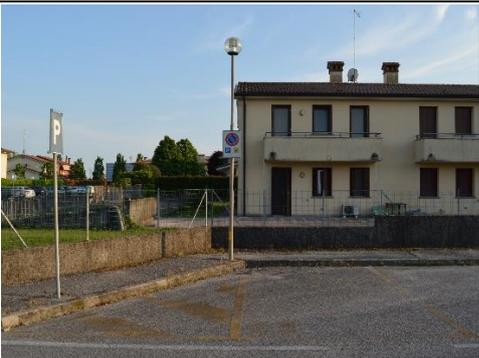
U_P₃

| DESCRIZIONE INTERVENTO | | FOTO |
|---|---|---|
| 1 | Rifacimento delle strisce gialle a terra in modo da essere ben visibili. (art. 4.2 del D.M. 14 giugno 1989 n. 236 - art. 24 del DGR 14 ottobre 2014 n. 1898) | |

| TIPOLOGIA INTERVENTO | PRIORITA' | STIMA € (IVA esclusa) |
|---|---|---|
| 1. Segnaletica orizzontale (x1) | bassa | € 60,00 |

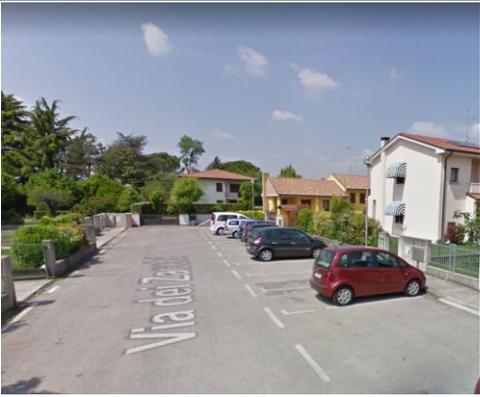
U_P 4

| DESCRIZIONE INTERVENTO | | FOTO |
|---|---|---|
| 1 | <p>Progettazione di un nuovo parcheggio per disabili, ai fini di mettere in norma il parcheggio pubblico in questione che attualmente risulta essere privo di uno stallo dedicato ai disabili.</p> <p>(art. 4.2 e 8.2 del D.M. 14 giugno 1989 n. 236 - art. 24 del DGR 14 ottobre 2014 n. 1898)</p> | |

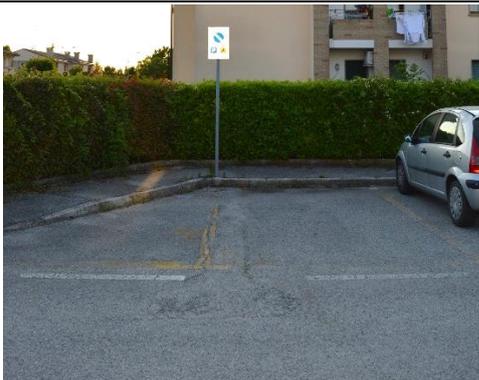
| DESCRIZIONE INTERVENTO | | FOTO |
|---|---|---|
| 1 | Rifacimento delle strisce gialle a terra in modo da essere ben visibili. (art. 4.2 del D.M. 14 giugno 1989 n. 236 - art. 24 del DGR 14 ottobre 2014 n. 1898) | |

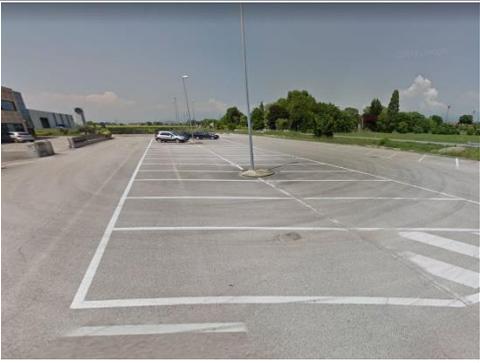
| DESCRIZIONE INTERVENTO | | FOTO |
|---|---|---|
| 1 | <p>Progettazione di un nuovo parcheggio per disabili, ai fini di mettere in norma il parcheggio pubblico in questione che attualmente risulta essere privo di uno stallo dedicato ai disabili.</p> <p>(art. 4.2 e 8.2 del D.M. 14 giugno 1989 n. 236 - art. 24 del DGR 14 ottobre 2014 n. 1898)</p> | |

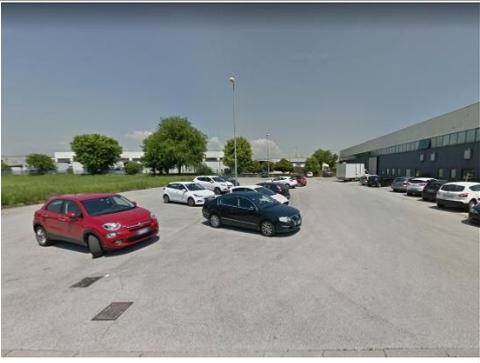
| DESCRIZIONE INTERVENTO | | FOTO |
|---|---|---|
| 1 | <p>Progettazione di un nuovo parcheggio per disabili, ai fini di mettere in norma il parcheggio pubblico in questione che attualmente risulta essere privo di uno stallo dedicato ai disabili.</p> <p>(art. 4.2 e 8.2 del D.M. 14 giugno 1989 n. 236 - art. 24 del DGR 14 ottobre 2014 n. 1898)</p> | |

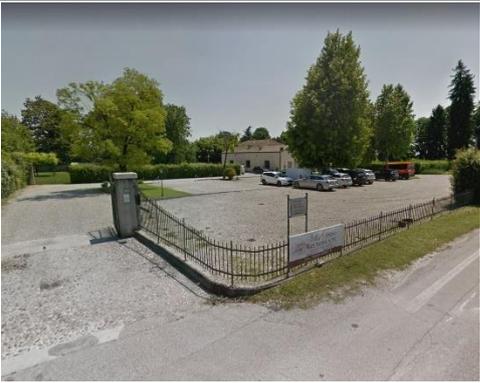
| DESCRIZIONE INTERVENTO | | FOTO |
|---|---|---|
| 1 | <p>Progettazione di un nuovo parcheggio per disabili, ai fini di mettere in norma il parcheggio pubblico in questione che attualmente risulta essere privo di uno stallo dedicato ai disabili.</p> <p>(art. 4.2 e 8.2 del D.M. 14 giugno 1989 n. 236 - art. 24 del DGR 14 ottobre 2014 n. 1898)</p> | |

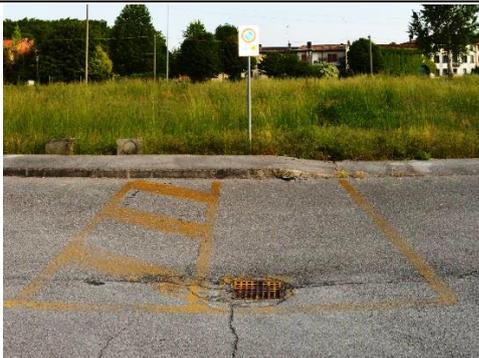
| DESCRIZIONE INTERVENTO | | FOTO |
|---|---|---|
| 1 | <p>Rifacimento delle strisce gialle a terra in modo da essere ben visibili.</p> <p>(art. 4.2 del D.M. 14 giugno 1989 n. 236 - art. 24 del DGR 14 ottobre 2014 n. 1898)</p> | |

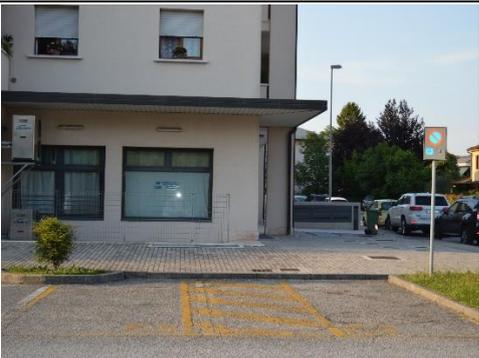
| DESCRIZIONE INTERVENTO | | FOTO |
|---|---|---|
| 1 | <p>Rifacimento delle strisce gialle a terra in modo da essere ben visibili.</p> <p>(art. 4.2 del D.M. 14 giugno 1989 n. 236 - art. 24 del DGR 14 ottobre 2014 n. 1898)</p> | |

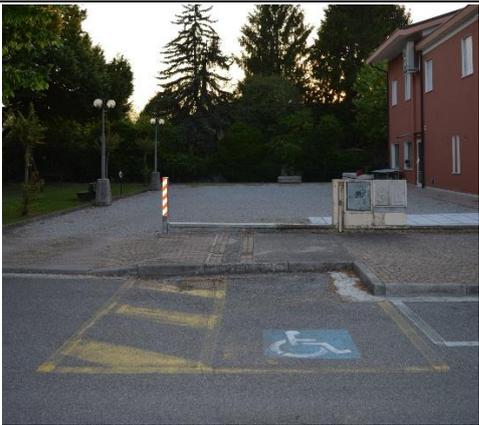
| DESCRIZIONE INTERVENTO | | FOTO |
|---|---|---|
| 1 | <p>Installazione dell'apposito segnale verticale.</p> <p>(art. 4.2 del D.M. 14 giugno 1989 n. 236 - art. 24 del DGR 14 ottobre 2014 n. 1898)</p> | |

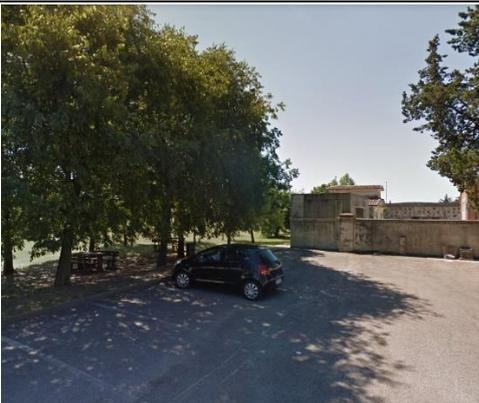
| DESCRIZIONE INTERVENTO | | FOTO |
|---|---|---|
| 1 | Installazione dell'apposito segnale verticale. (art. 4.2 del D.M. 14 giugno 1989 n. 236 - art. 24 del DGR 14 ottobre 2014 n. 1898) | |
| 2 | Rifacimento delle strisce gialle a terra in modo da essere ben visibili. (art. 4.2 del D.M. 14 giugno 1989 n. 236 - art. 24 del DGR 14 ottobre 2014 n. 1898) | |
