AMPLIAMENTO DI FABBRICATO PRODUTTIVO
IN VARIANTE ALLO STRUMENTO
URBANISTICO GENERALE
(Art. 8 D.P.R. 160/2010 e Art. 4 L.R. 55/2012 e s.m.i.)

Relazione idraulica
Compatibilità PAI

Comune di Vazzola, via Toniolo n. 29
sez. A foglio 1 mappali n. 186 e 187

DATA Maggio 2018

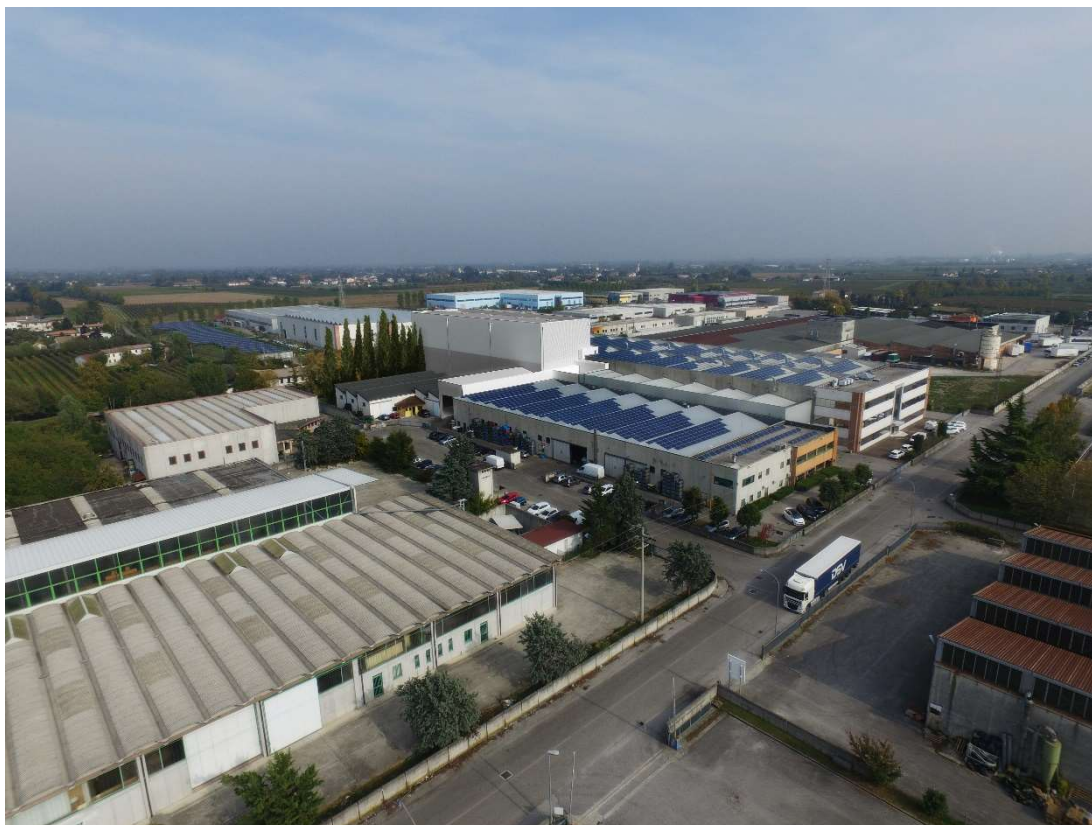
A ottobre 2017 è stato realizzato un rilievo fotografico grazie all'utilizzo di un drone in cui è possibile osservare una porzione di territorio in prossimità dell'ampliamento in progetto in cui è stata messa in evidenza, indicativamente, la sagoma dell'ampliamento previsto in progetto.

Figura 2.4: Fabbricati esistenti con inserita la sagoma del fabbricato in ampliamento (Foto con drone - ottobre 2017).

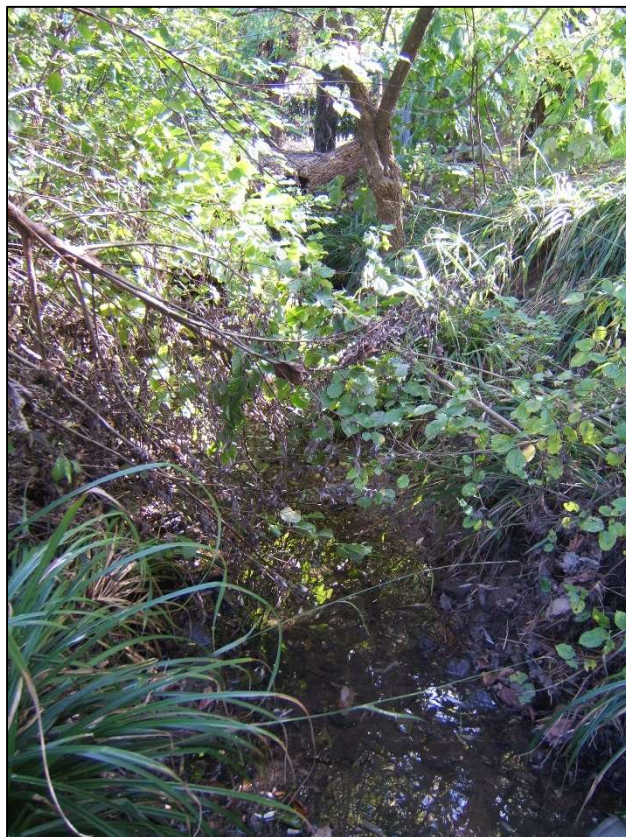
Figura 2.6: Fossa Mussera prima della zona industriale

La fossa Mussera non presenta nessun collettore, se non piccole scoline ad uso agricolo. Inoltre presenta un tratto della lunghezza di circa 430 metri, proprio all'interno della zona industriale in cui è interamente intubata e scorre parzialmente sotto dei fabbricati ad uso industriale.

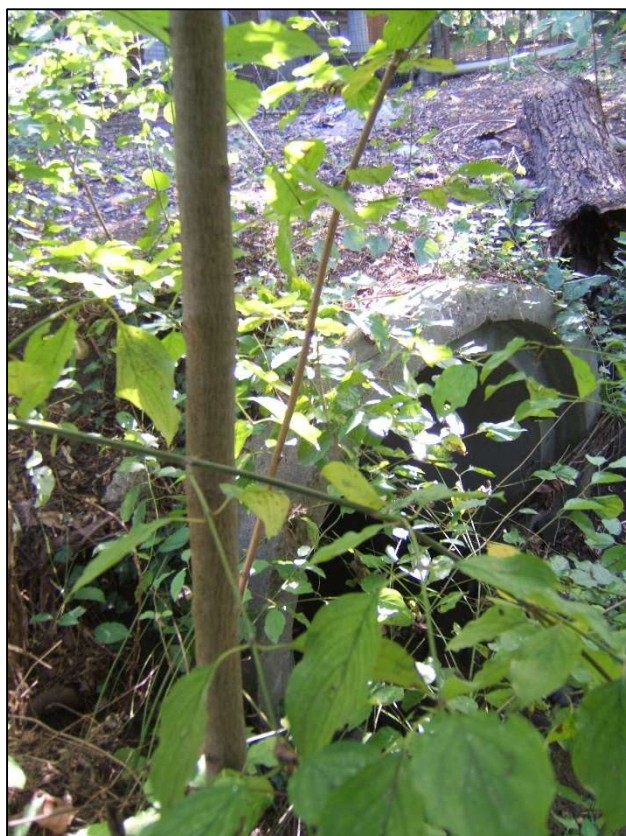
Figura 2.7: Inizio tratto intubato della fossa Mussera in corrispondenza della zona industriale

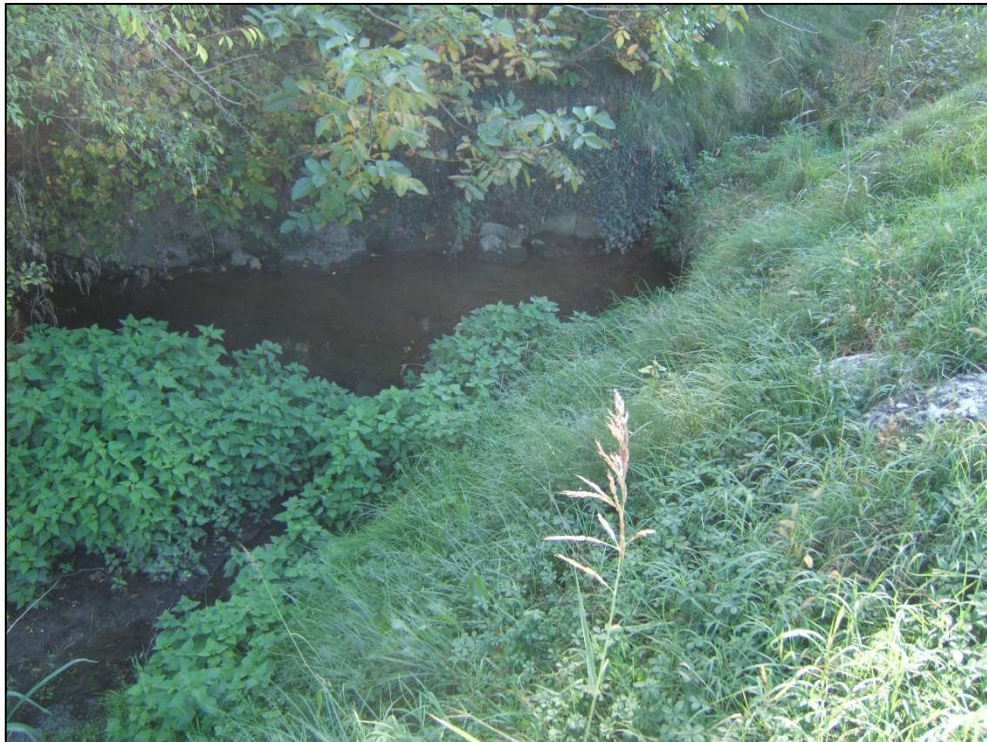
Figura 2.8: Sbocco della fossa Mussera oltrepassata la zona industriale e la S.P. n. 44 "Cervaro"

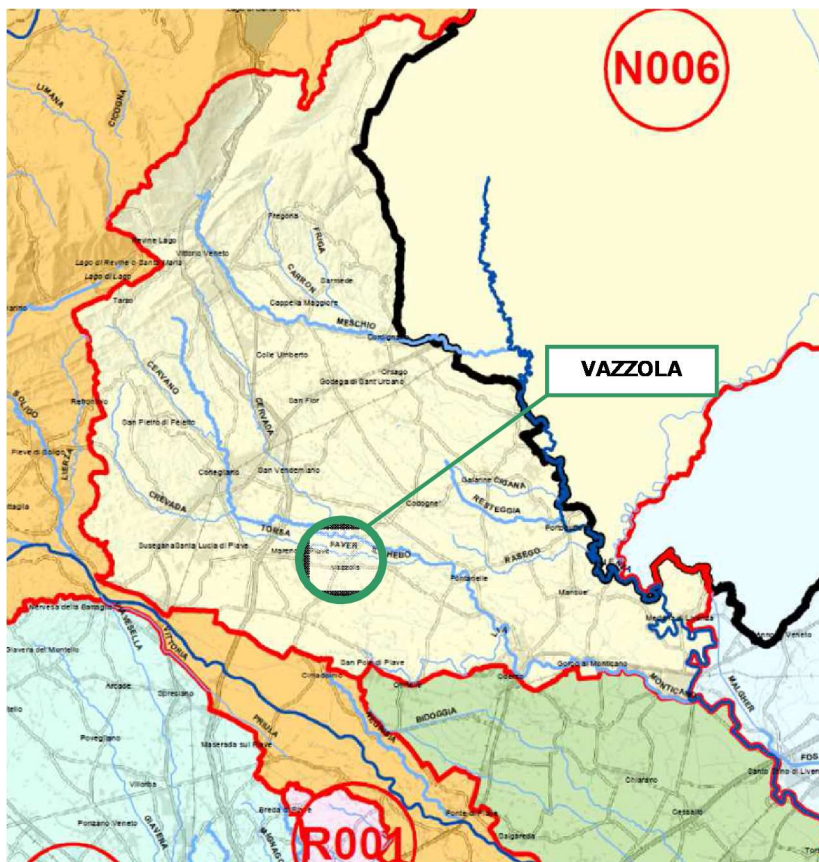
Figura 2.9: Estratto e Legenda Fig. 3.1 "Carta dei Corpi Idrici e dei Bacini Idrografici", Piano di Tutela delle Acque della Regione Veneto, ottobre 2006.
