PEBA

Piano
Eliminazione
Barriere
Architettoniche

QUADRO
EDILIZIO

Comune di Vazzola

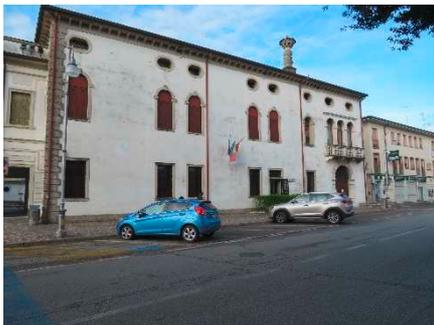
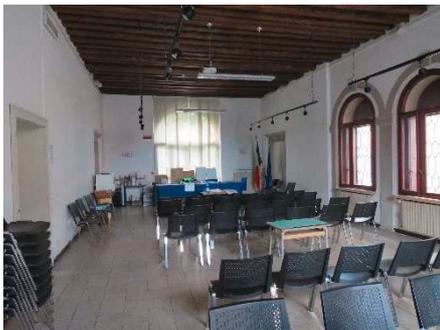
Edificio n. 1

Denominazione edificio	Municipio di Vazzola
Funzione principale	Sede Amministrativa
Indirizzo	Piazza Vittorio Emanuele n.103, Vazzola (TV)
Stato dell'immobile	Buono

Le scale esterne sono dotate di marca gradino antiscivolo a contrasto cromatico leggibile su ciascuna pedata	-	-
Nelle scale esterne è presente il corrimano su entrambi i lati, posto ad un'altezza compresa tra 90 e 100 cm	-	-
La zona antistante/retrostante alla porta di accesso è complanare e con una profondità non inferiore a cm 150 x 150	X	
La porta di accesso risulta adeguatamente in contrasto cromatico con le pareti circostanti, dotata di maniglia di tipo a leva o a ponte e con assenza di spigoli vivi	X	
La luce netta della porta d'ingresso è uguale o superiore a cm 80, la maniglia è collocata ad un'altezza compresa tra cm 85 e 95 e può essere aperta con facilità		X
L'eventuale campanello si trova ad una altezza da terra compresa tra cm 40 e cm 140	X

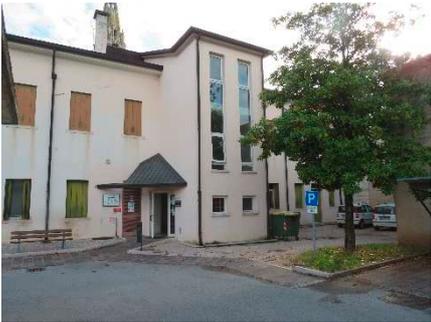
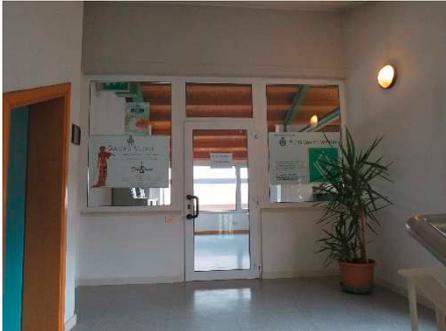
Edificio n. 1.2

Denominazione edificio	Scuola di Musica – Punto Giovani		
Funzione principale	Servizi culturali e sociali		
Indirizzo	Piazza Vittorio Emanuele n.103, Vazzola (TV)		
Stato dell'immobile	Buono

Le scale esterne sono dotate di marca gradino antiscivolo a contrasto cromatico leggibile su ciascuna pedata	-	-
Nelle scale esterne è presente il corrimano su entrambi i lati, posto ad un'altezza compresa tra 90 e 100 cm	-	-
La zona antistante/retrostante alla porta di accesso è complanare e con una profondità non inferiore a cm 150 x 150	X	
La porta di accesso risulta adeguatamente in contrasto cromatico con le pareti circostanti, dotata di maniglia di tipo a leva o a ponte e con assenza di spigoli vivi	X	
La luce netta della porta d'ingresso è uguale o superiore a cm 80, la maniglia è collocata ad un'altezza compresa tra cm 85 e 95 e può essere aperta con facilità	X	
L'eventuale campanello si trova ad una altezza da terra compresa tra cm 40 e cm 140	X

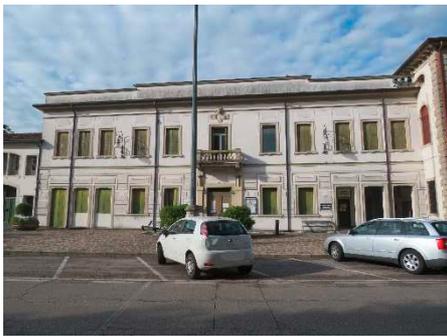
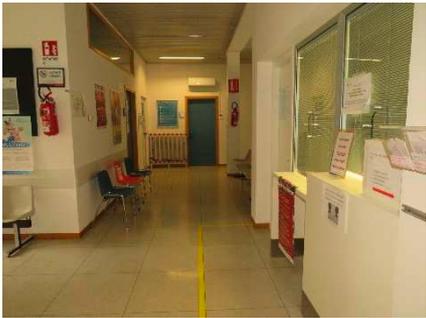
Edificio n. 1.3

Denominazione edificio	Distretto sanitario		
Funzione principale	Sanità pubblica		
Indirizzo	Piazza Vittorio Emanuele n.101, Vazzola (TV)		
Stato dell'immobile	Buono

Le scale esterne sono dotate di marca gradino antiscivolo a contrasto cromatico leggibile su ciascuna pedata	-	-
Nelle scale esterne è presente il corrimano su entrambi i lati, posto ad un'altezza compresa tra 90 e 100 cm	-	-
La zona antistante/retrostante alla porta di accesso è complanare e con una profondità non inferiore a cm 150 x 150	X	
La porta di accesso risulta adeguatamente in contrasto cromatico con le pareti circostanti, dotata di maniglia di tipo a leva o a ponte e con assenza di spigoli vivi	X	
La luce netta della porta d'ingresso è uguale o superiore a cm 80, la maniglia è collocata ad un'altezza compresa tra cm 85 e 95 e può essere aperta con facilità	X	
L'eventuale campanello si trova ad una altezza da terra compresa tra cm 40 e cm 140	X

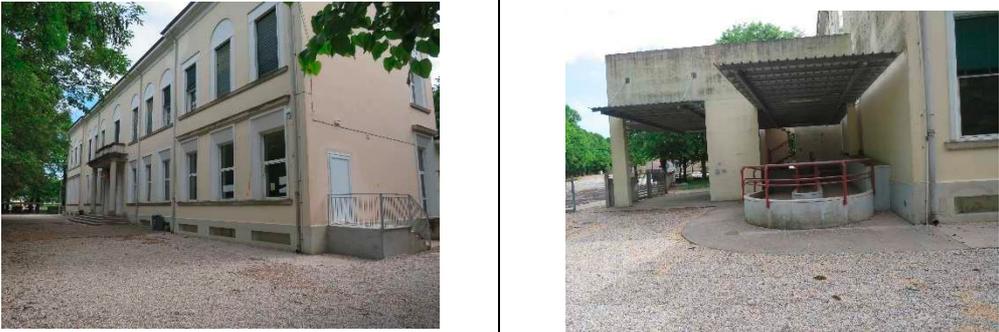
Edificio n. 2

Denominazione edificio	Scuola primaria di Vazzola
Funzione principale	Istruzione
Indirizzo	Via 4 Novembre n.1, Vazzola (TV)
Stato dell'immobile	Discreto

Le scale esterne sono dotate di marca gradino antiscivolo a contrasto cromatico leggibile su ciascuna pedata		X
Nelle scale esterne è presente il corrimano su entrambi i lati, posto ad un'altezza compresa tra 90 e 100 cm		X
La zona antistante/retrostante alla porta di accesso è complanare e con una profondità non inferiore a cm 150 x 150	X	
La porta di accesso risulta adeguatamente in contrasto cromatico con le pareti circostanti, dotata di maniglia di tipo a leva o a ponte e con assenza di spigoli vivi	X	
La luce netta della porta d'ingresso è uguale o superiore a cm 80, la maniglia è collocata ad un'altezza compresa tra cm 85 e 95 e può essere aperta con facilità		X
L'eventuale campanello si trova ad una altezza da terra compresa tra cm 40 e cm 140	X

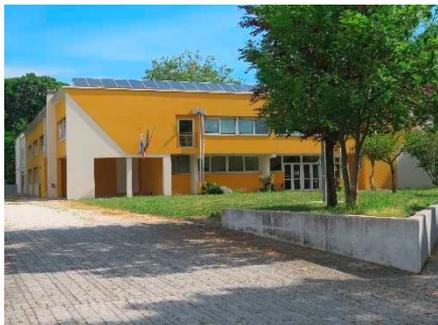
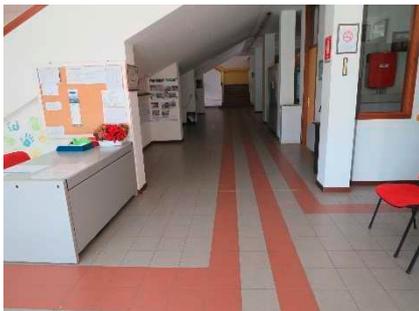
Edificio n. 3

Denominazione edificio	Scuola secondaria di Vazzola
Funzione principale	Istruzione
Indirizzo	Via 4 Novembre n.4, Vazzola (TV)
Stato dell'immobile	Buono

Le scale esterne sono dotate di marca gradino antiscivolo a contrasto cromatico leggibile su ciascuna pedata	-	-
Nelle scale esterne è presente il corimano su entrambi i lati, posto ad un'altezza compresa tra 90 e 100 cm	-	-
La zona antistante/retrostante alla porta di accesso è complanare e con una profondità non inferiore a cm 150 x 150	X	
La porta di accesso risulta adeguatamente in contrasto cromatico con le pareti circostanti, dotata di maniglia di tipo a leva o a ponte e con assenza di spigoli vivi	X	
La luce netta della porta d'ingresso è uguale o superiore a cm 80, la maniglia è collocata ad un'altezza compresa tra cm 85 e 95 e può essere aperta con facilità		X
L'eventuale campanello si trova ad una altezza da terra compresa tra cm 40 e cm 140	X

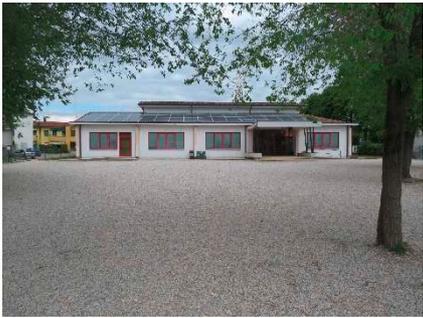
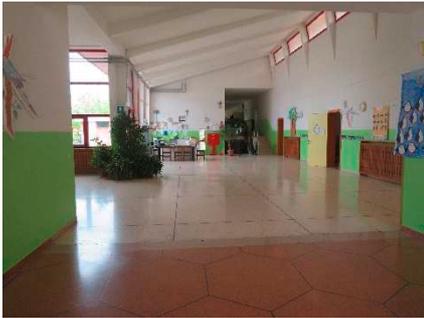
Edificio n. 4

Denominazione edificio	Scuola primaria di Visnà		
Funzione principale	Istruzione		
Indirizzo	Piazza Dante n.1, Visnà di Vazzola (TV)		
Stato dell'immobile	Buono

Le scale esterne sono dotate di marca gradino antiscivolo a contrasto cromatico leggibile su ciascuna pedata		X
Nelle scale esterne è presente il corrimano su entrambi i lati, posto ad un'altezza compresa tra 90 e 100 cm		X
La zona antistante/retrostante alla porta di accesso è complanare e con una profondità non inferiore a cm 150 x 150	X	
La porta di accesso risulta adeguatamente in contrasto cromatico con le pareti circostanti, dotata di maniglia di tipo a leva o a ponte e con assenza di spigoli vivi	X	
La luce netta della porta d'ingresso è uguale o superiore a cm 80, la maniglia è collocata ad un'altezza compresa tra cm 85 e 95 e può essere aperta con facilità	X	
L'eventuale campanello si trova ad una altezza da terra compresa tra cm 40 e cm 140	X

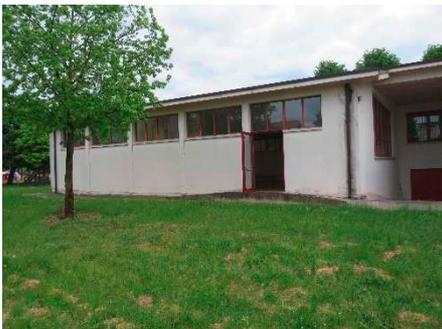
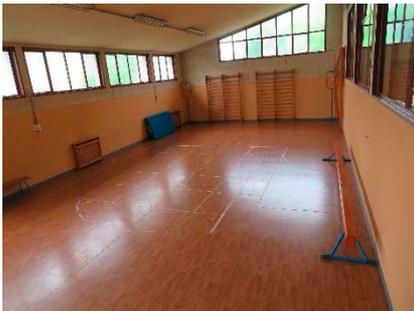
Edificio n. 4.1

Denominazione edificio	Palestra annessa alla primaria di Visnà		
Funzione principale	Attività sportiva		
Indirizzo	Piazza Dante n.1, Visnà di Vazzola (TV)		
Stato dell'immobile	Buono

Le scale esterne sono dotate di marca gradino antiscivolo a contrasto cromatico leggibile su ciascuna pedata	-	-
Nelle scale esterne è presente il corrimano su entrambi i lati, posto ad un'altezza compresa tra 90 e 100 cm	-	-
La zona antistante/retrostante alla porta di accesso è complanare e con una profondità non inferiore a cm 150 x 150	X	
La porta di accesso risulta adeguatamente in contrasto cromatico con le pareti circostanti, dotata di maniglia di tipo a leva o a ponte e con assenza di spigoli vivi	X	
La luce netta della porta d'ingresso è uguale o superiore a cm 80, la maniglia è collocata ad un'altezza compresa tra cm 85 e 95 e può essere aperta con facilità	X	
L'eventuale campanello si trova ad una altezza da terra compresa tra cm 40 e cm 140	X

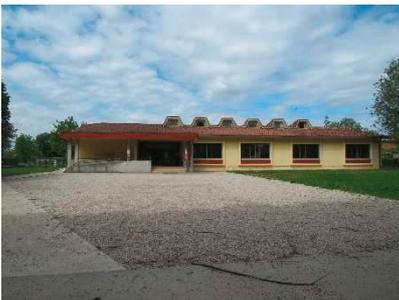
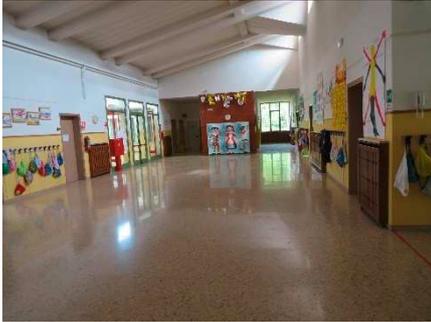
Edificio n. 5

Denominazione edificio	Scuola primaria di Tezze
Funzione principale	Istruzione
Indirizzo	Piazza Dei Tigli n.7, Tezze di Vazzola (TV)
Stato dell'immobile	Buono

Le scale esterne sono dotate di marca gradino antiscivolo a contrasto cromatico leggibile su ciascuna pedata	X	
Nelle scale esterne è presente il corrimano su entrambi i lati, posto ad un'altezza compresa tra 90 e 100 cm	X	
La zona antistante/retrostante alla porta di accesso è complanare e con una profondità non inferiore a cm 150 x 150	X	
La porta di accesso risulta adeguatamente in contrasto cromatico con le pareti circostanti, dotata di maniglia di tipo a leva o a ponte e con assenza di spigoli vivi	X	
La luce netta della porta d'ingresso è uguale o superiore a cm 80, la maniglia è collocata ad un'altezza compresa tra cm 85 e 95 e può essere aperta con facilità	X	
L'eventuale campanello si trova ad una altezza da terra compresa tra cm 40 e cm 140	X

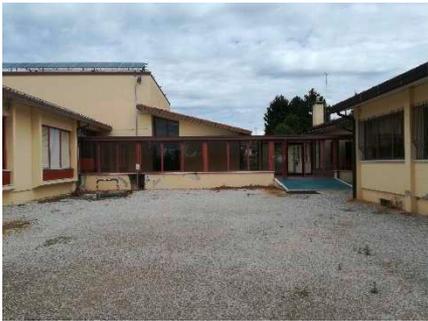
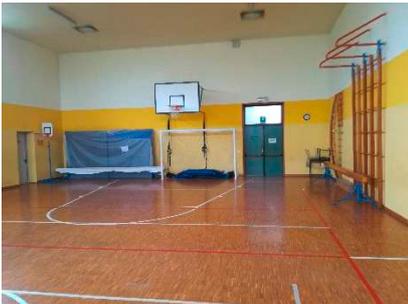
Edificio n. 5.1

Denominazione edificio	Palestra annessa alla primaria di Tezze di Piave		
Funzione principale	Attività sportiva		
Indirizzo	Piazza Dei Tigli n.7, Tezze di Vazzola (TV)		
Stato dell'immobile	Discreto

Le scale esterne sono dotate di marca gradino antiscivolo a contrasto cromatico leggibile su ciascuna pedata	-	-
Nelle scale esterne è presente il corrimano su entrambi i lati, posto ad un'altezza compresa tra 90 e 100 cm	-	-
La zona antistante/retrostante alla porta di accesso è complanare e con una profondità non inferiore a cm 150 x 150		X
La porta di accesso risulta adeguatamente in contrasto cromatico con le pareti circostanti, dotata di maniglia di tipo a leva o a ponte e con assenza di spigoli vivi	X	
La luce netta della porta d'ingresso è uguale o superiore a cm 80, la maniglia è collocata ad un'altezza compresa tra cm 85 e 95 e può essere aperta con facilità	X	
L'eventuale campanello si trova ad una altezza da terra compresa tra cm 40 e cm 140	X

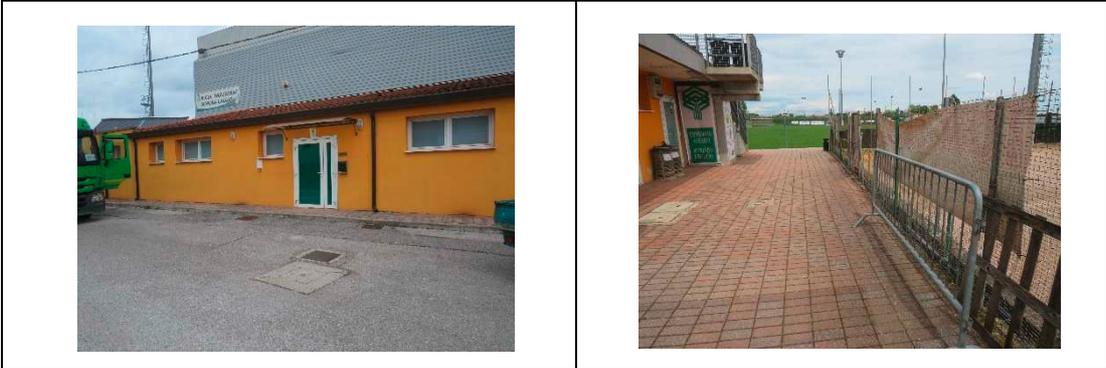
Edificio n. 6

Denominazione edificio	Campo sportivo comunale di Vazzola
Funzione principale	Attività sportiva
Indirizzo	Via Cal di Prade, Vazzola (TV)
Stato dell'immobile	Discreto

Le scale esterne sono dotate di marca gradino antiscivolo a contrasto cromatico leggibile su ciascuna pedata	-	-
Nelle scale esterne è presente il corimano su entrambi i lati, posto ad un'altezza compresa tra 90 e 100 cm	-	-
La zona antistante/retrostante alla porta di accesso è complanare e con una profondità non inferiore a cm 150 x 150	X	
La porta di accesso risulta adeguatamente in contrasto cromatico con le pareti circostanti, dotata di maniglia di tipo a leva o a ponte e con assenza di spigoli vivi	X	
La luce netta della porta d'ingresso è uguale o superiore a cm 80, la maniglia è collocata ad un'altezza compresa tra cm 85 e 95 e può essere aperta con facilità	X	
L'eventuale campanello si trova ad una altezza da terra compresa tra cm 40 e cm 140	X

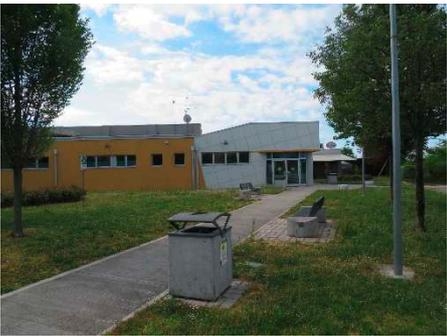
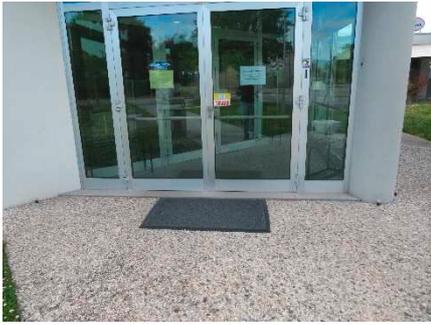
Edificio n. 7

Denominazione edificio	Piscina comunale di Vazzola
Funzione principale	Attività sportiva
Indirizzo	Piazzale dei Bersaglieri n.3, Vazzola (TV)
Stato dell'immobile	Buono

Le scale esterne sono dotate di marca gradino antiscivolo a contrasto cromatico leggibile su ciascuna pedata	-	-
Nelle scale esterne è presente il corimano su entrambi i lati, posto ad un'altezza compresa tra 90 e 100 cm	-	-
La zona antistante/retrostante alla porta di accesso è complanare e con una profondità non inferiore a cm 150 x 150	X	
La porta di accesso risulta adeguatamente in contrasto cromatico con le pareti circostanti, dotata di maniglia di tipo a leva o a ponte e con assenza di spigoli vivi	X	
La luce netta della porta d'ingresso è uguale o superiore a cm 80, la maniglia è collocata ad un'altezza compresa tra cm 85 e 95 e può essere aperta con facilità	X	
L'eventuale campanello si trova ad una altezza da terra compresa tra cm 40 e cm 140	X

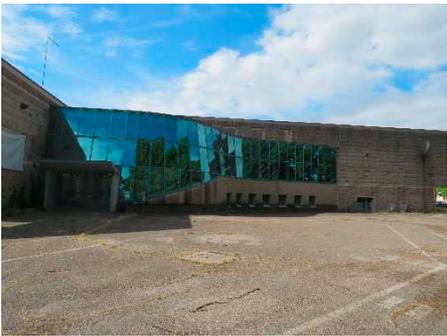
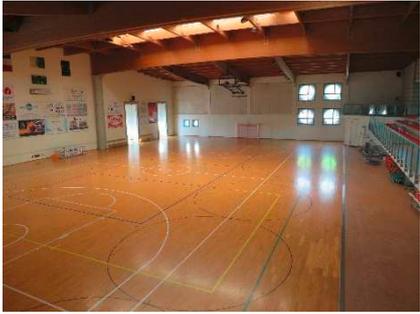
Edificio n. 8

Denominazione edificio	Palazzetto dello sport di Vazzola
Funzione principale	Attività sportiva
Indirizzo	Piazzale dei Bersaglieri n.7, Vazzola (TV)
Stato dell'immobile	Buono

Le scale esterne sono dotate di marca gradino antiscivolo a contrasto cromatico leggibile su ciascuna pedata	-	-
Nelle scale esterne è presente il corrimano su entrambi i lati, posto ad un'altezza compresa tra 90 e 100 cm	-	-
La zona antistante/retrostante alla porta di accesso è complanare e con una profondità non inferiore a cm 150 x 150	X	
La porta di accesso risulta adeguatamente in contrasto cromatico con le pareti circostanti, dotata di maniglia di tipo a leva o a ponte e con assenza di spigoli vivi	X	
La luce netta della porta d'ingresso è uguale o superiore a cm 80, la maniglia è collocata ad un'altezza compresa tra cm 85 e 95 e può essere aperta con facilità	X	
L'eventuale campanello si trova ad una altezza da terra compresa tra cm 40 e cm 140	X

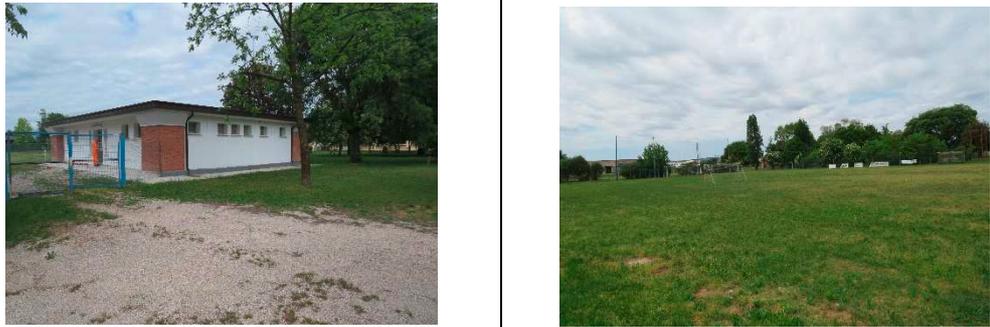
Edificio n. 9

Denominazione edificio	Campo sportivo comunale di Tezze di Piave
Funzione principale	Attività sportiva
Indirizzo	Piazza dei Tigli, Tezze di Piave di Vazzola (TV)
Stato dell'immobile	Discreto

Le scale esterne sono dotate di marca gradino antiscivolo a contrasto cromatico leggibile su ciascuna pedata	-	-
Nelle scale esterne è presente il corrimano su entrambi i lati, posto ad un'altezza compresa tra 90 e 100 cm	-	-
La zona antistante/retrostante alla porta di accesso è complanare e con una profondità non inferiore a cm 150 x 150	X	
La porta di accesso risulta adeguatamente in contrasto cromatico con le pareti circostanti, dotata di maniglia di tipo a leva o a ponte e con assenza di spigoli vivi	X	
La luce netta della porta d'ingresso è uguale o superiore a cm 80, la maniglia è collocata ad un'altezza compresa tra cm 85 e 95 e può essere aperta con facilità	X	
L'eventuale campanello si trova ad una altezza da terra compresa tra cm 40 e cm 140	X

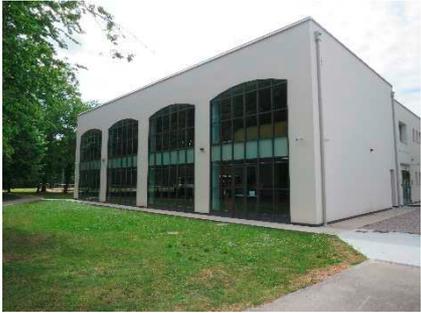
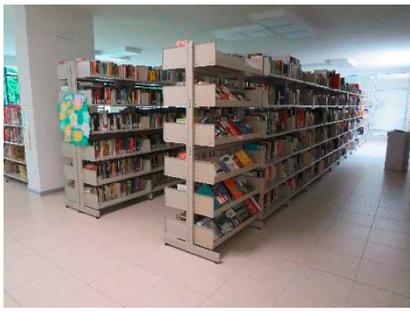
Edificio n. 10.1

Denominazione edificio	Biblioteca comunale di Vazzola
Funzione principale	Servizi culturali e sociali
Indirizzo	Via Nardi, Vazzola (TV)
Stato dell'immobile	Distinto

Le scale esterne sono dotate di marca gradino antiscivolo a contrasto cromatico leggibile su ciascuna pedata	-	-
Nelle scale esterne è presente il corrimano su entrambi i lati, posto ad un'altezza compresa tra 90 e 100 cm	-	-
La zona antistante/retrostante alla porta di accesso è complanare e con una profondità non inferiore a cm 150 x 150	X	
La porta di accesso risulta adeguatamente in contrasto cromatico con le pareti circostanti, dotata di maniglia di tipo a leva o a ponte e con assenza di spigoli vivi	X	
La luce netta della porta d'ingresso è uguale o superiore a cm 80, la maniglia è collocata ad un'altezza compresa tra cm 85 e 95 e può essere aperta con facilità	X	
L'eventuale campanello si trova ad una altezza da terra compresa tra cm 40 e cm 140	X

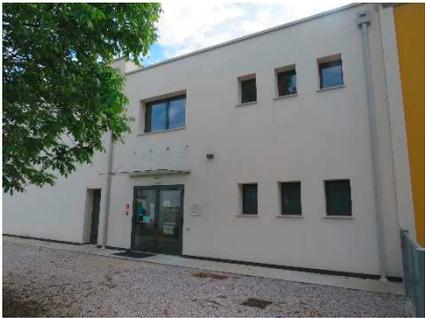
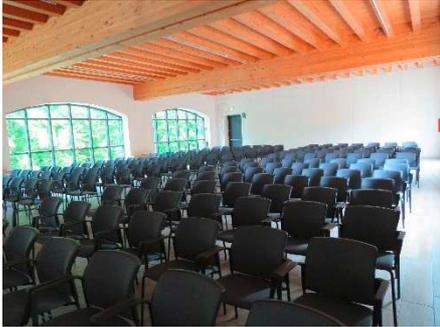
Edificio n. 10.2

Denominazione edificio	Auditorium di Vazzola
Funzione principale	Servizi culturali e sociali
Indirizzo	Via Nardi, Vazzola (TV)
Stato dell'immobile	Distinto

Le scale esterne sono dotate di marca gradino antiscivolo a contrasto cromatico leggibile su ciascuna pedata	-	-
Nelle scale esterne è presente il corrimano su entrambi i lati, posto ad un'altezza compresa tra 90 e 100 cm	-	-
La zona antistante/retrostante alla porta di accesso è complanare e con una profondità non inferiore a cm 150 x 150	X	
La porta di accesso risulta adeguatamente in contrasto cromatico con le pareti circostanti, dotata di maniglia di tipo a leva o a ponte e con assenza di spigoli vivi	X	
La luce netta della porta d'ingresso è uguale o superiore a cm 80, la maniglia è collocata ad un'altezza compresa tra cm 85 e 95 e può essere aperta con facilità	X	
L'eventuale campanello si trova ad una altezza da terra compresa tra cm 40 e cm 140	X

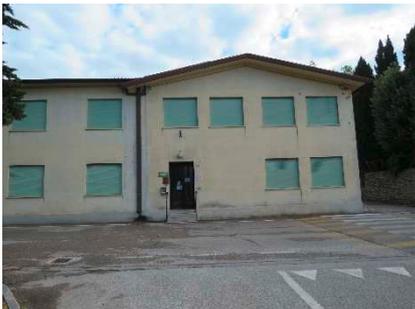
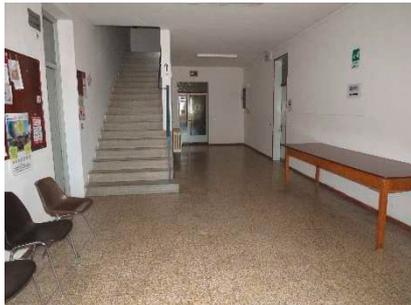
Edificio n. 11

Denominazione edificio	Centro sociale San Rocco
Funzione principale	Servizi culturali e sociali
Indirizzo	Via San Rocco n.16, Vazzola (TV)
Stato dell'immobile	Discreto

Le scale esterne sono dotate di marca gradino antiscivolo a contrasto cromatico leggibile su ciascuna pedata		X
Nelle scale esterne è presente il corrimano su entrambi i lati, posto ad un'altezza compresa tra 90 e 100 cm	X	
La zona antistante/retrostante alla porta di accesso è complanare e con una profondità non inferiore a cm 150 x 150		X
La porta di accesso risulta adeguatamente in contrasto cromatico con le pareti circostanti, dotata di maniglia di tipo a leva o a ponte e con assenza di spigoli vivi	X	
La luce netta della porta d'ingresso è uguale o superiore a cm 80, la maniglia è collocata ad un'altezza compresa tra cm 85 e 95 e può essere aperta con facilità		X
L'eventuale campanello si trova ad una altezza da terra compresa tra cm 40 e cm 140	X

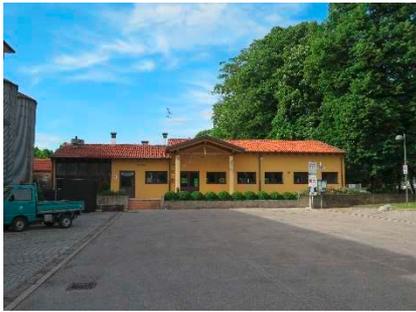
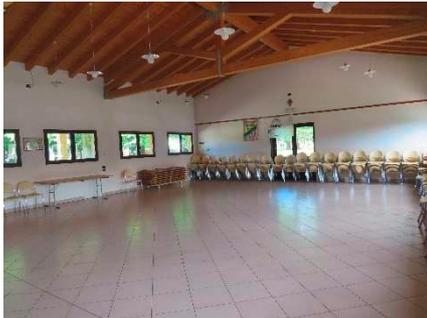
Edificio n. 13

Denominazione edificio	Pro Loco di Vazzola		
Funzione principale	Servizi culturali e sociali		
Indirizzo	Piazzetta Donatori di Sangue n.1, Vazzola (TV)		
Stato dell'immobile	Buono

Le scale esterne sono dotate di marca gradino antiscivolo a contrasto cromatico leggibile su ciascuna pedata	X	
Nelle scale esterne è presente il corrimano su entrambi i lati, posto ad un'altezza compresa tra 90 e 100 cm		X
La zona antistante/retrostante alla porta di accesso è complanare e con una profondità non inferiore a cm 150 x 150	X	
La porta di accesso risulta adeguatamente in contrasto cromatico con le pareti circostanti, dotata di maniglia di tipo a leva o a ponte e con assenza di spigoli vivi	X	
La luce netta della porta d'ingresso è uguale o superiore a cm 80, la maniglia è collocata ad un'altezza compresa tra cm 85 e 95 e può essere aperta con facilità	X	
L'eventuale campanello si trova ad una altezza da terra compresa tra cm 40 e cm 140	X

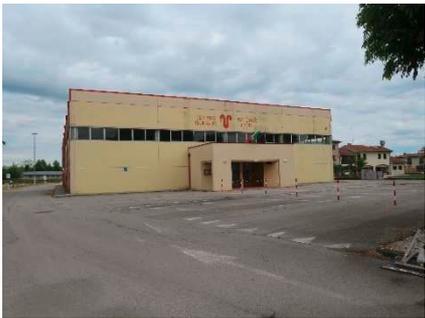
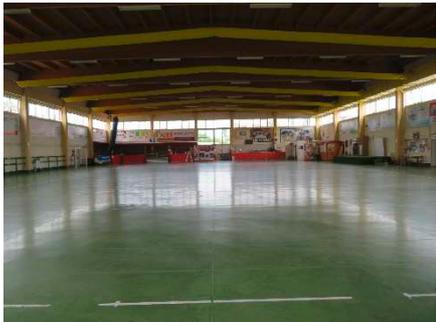
Edificio n. 14

Denominazione edificio	Pro Loco di Visnà
Funzione principale	Servizi culturali e sociali
Indirizzo	Via Marsura n.9, Visnà di Vazzola (TV)
Stato dell'immobile	Buono

Le scale esterne sono dotate di marca gradino antiscivolo a contrasto cromatico leggibile su ciascuna pedata	-	-
Nelle scale esterne è presente il corrimano su entrambi i lati, posto ad un'altezza compresa tra 90 e 100 cm	-	-
La zona antistante/retrostante alla porta di accesso è complanare e con una profondità non inferiore a cm 150 x 150	X	
La porta di accesso risulta adeguatamente in contrasto cromatico con le pareti circostanti, dotata di maniglia di tipo a leva o a ponte e con assenza di spigoli vivi	X	
La luce netta della porta d'ingresso è uguale o superiore a cm 80, la maniglia è collocata ad un'altezza compresa tra cm 85 e 95 e può essere aperta con facilità	X	
L'eventuale campanello si trova ad una altezza da terra compresa tra cm 40 e cm 140	X

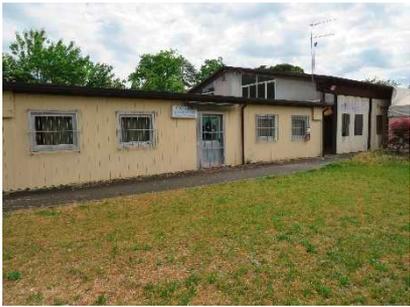
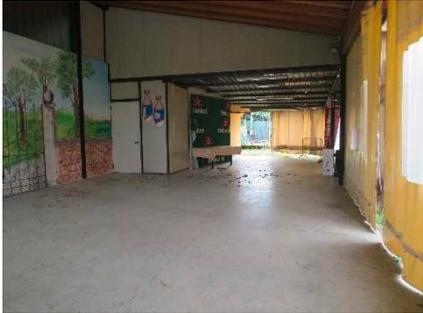
Edificio n. 15

Denominazione edificio	Pro Loco di Tezze
Funzione principale	Servizi culturali e sociali
Indirizzo	Piazza dei Tigli n.5, Tezze di Piave di Vazzola (TV)
Stato dell'immobile	Discreto

Le scale esterne sono dotate di marca gradino antiscivolo a contrasto cromatico leggibile su ciascuna pedata	-	-
Nelle scale esterne è presente il corrimano su entrambi i lati, posto ad un'altezza compresa tra 90 e 100 cm	-	-
La zona antistante/retrostante alla porta di accesso è complanare e con una profondità non inferiore a cm 150 x 150	X	
La porta di accesso risulta adeguatamente in contrasto cromatico con le pareti circostanti, dotata di maniglia di tipo a leva o a ponte e con assenza di spigoli vivi	X	
La luce netta della porta d'ingresso è uguale o superiore a cm 80, la maniglia è collocata ad un'altezza compresa tra cm 85 e 95 e può essere aperta con facilità	X	
L'eventuale campanello si trova ad una altezza da terra compresa tra cm 40 e cm 140	X

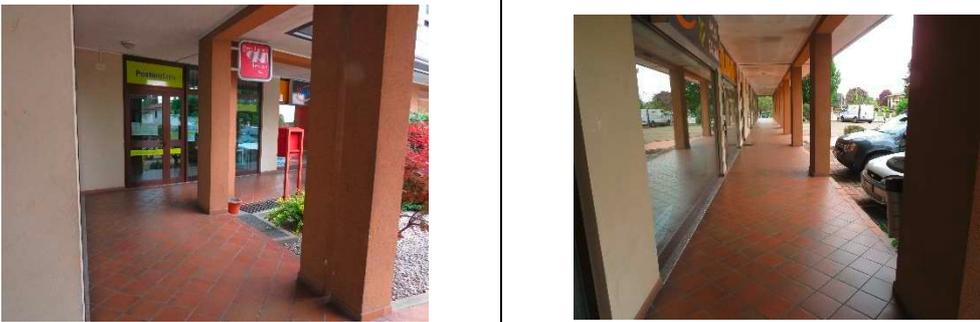
Edificio n. 16

Denominazione edificio	Ufficio postale di Vazzola
Funzione principale	Servizi per la collettività
Indirizzo	Piazza Vittorio Emanuele III n.89/C, Vazzola (TV)
Stato dell'immobile	Buono

Le scale esterne sono dotate di marca gradino antiscivolo a contrasto cromatico leggibile su ciascuna pedata	-	-
Nelle scale esterne è presente il corrimano su entrambi i lati, posto ad un'altezza compresa tra 90 e 100 cm	-	-
La zona antistante/retrostante alla porta di accesso è complanare e con una profondità non inferiore a cm 150 x 150	X	
La porta di accesso risulta adeguatamente in contrasto cromatico con le pareti circostanti, dotata di maniglia di tipo a leva o a ponte e con assenza di spigoli vivi	X	
La luce netta della porta d'ingresso è uguale o superiore a cm 80, la maniglia è collocata ad un'altezza compresa tra cm 85 e 95 e può essere aperta con facilità	X	
L'eventuale campanello si trova ad una altezza da terra compresa tra cm 40 e cm 140	X

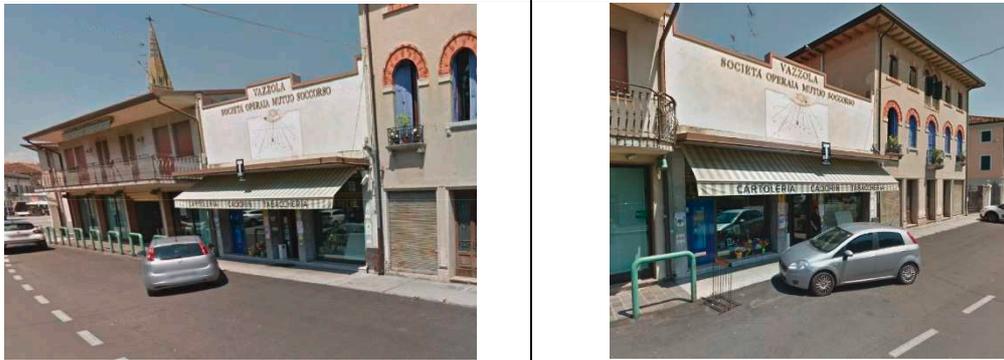
Edificio n. 16.1

Denominazione edificio	Cartoleria e tabaccheria a Vazzola
Funzione principale	Servizi per la collettività
Indirizzo	Piazza Vittorio Emanuele n.48, Vazzola (TV)
Stato dell'immobile	Discreto

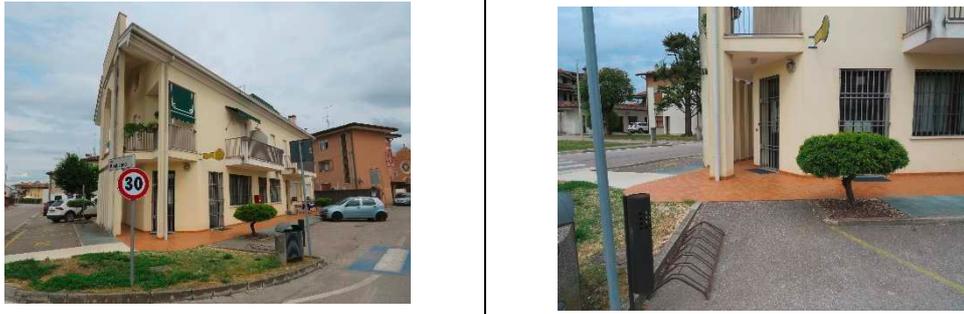
Edificio n. 17

Denominazione edificio	Ufficio postale di Visnà
Funzione principale	Servizi per la collettività
Indirizzo	Via General Cantore n.4, Visnà di Vazzola (TV)
Stato dell'immobile	Buono

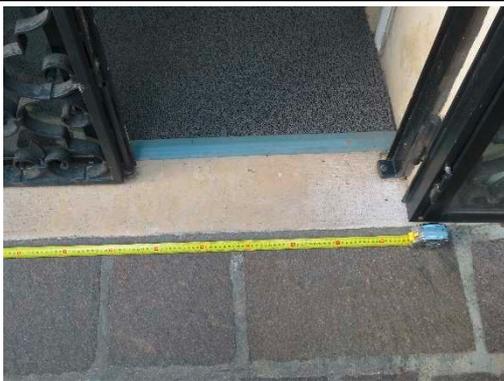
DESCRIZIONE INTERVENTO	FOTO
<p>1 Le porte di accesso di ogni unità ambientale devono essere facilmente manovrabili, di tipo e luce netta tali da consentire un agevole transito anche da parte di una persona su sedia a ruote.</p> <p>Al fine di tutelare l'aspetto architettonico ed estetico della sede municipale, invece di prevedere la sostituzione del portone di ingresso, si prescrive che durante l'apertura al pubblico del Municipio, entrambe le ante del portone di accesso debbano rimanere aperte, in modo che la luce netta di passaggio sia almeno di cm 80.</p> <p>(artt. 4.1.1, 8.1.1 e 9 del DM 14 giugno 1989 n.236 – art.9 DGR n.1428 del 6 settembre 2011 Decreto 28 marzo 2008)</p>

2	<p>Rilevata la primaria funzione pubblica del Municipio, si prevede la realizzazione di una struttura che riporti le principali informazioni e localizzazioni nel linguaggio per i non vedenti, ovvero in Braille.</p> <p>(art. 4.3 del D.M. 14 giugno 1989 n.236 - art.25 DGR n.1428 6 settembre 2011)</p>

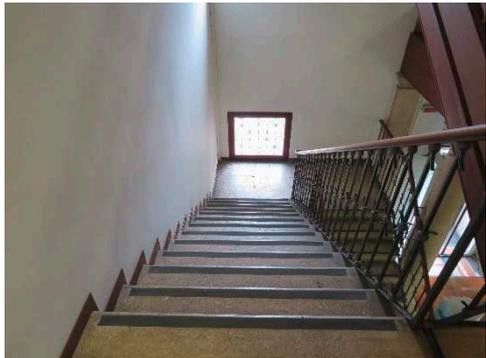
DESCRIZIONE INTERVENTO	FOTO
1	<p>Installazione di un secondo corrimano ad altezza 100 cm dal piano di calpestio, comprese opere pertinenziali di adeguamento.</p> <p>(artt. 4.1.10 e 8.1.10 del D.M. 14 giugno 1989 n.236 – art.19 DGR n.1428 del 6 settembre 2011)</p>

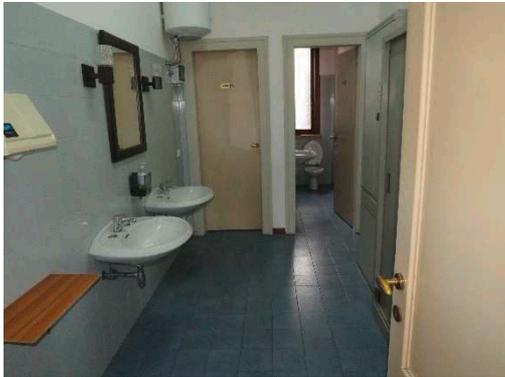
DESCRIZIONE INTERVENTO	FOTO
1	<p>Ampliamento del bagno esistente, con adattamento dei locali, comprese opere pertinenziali. Installazione dei sanitari e degli accessori, comprese opere all'impianto idraulico e le finiture necessarie.</p> <p>(artt. 4.1.6 e 8.1.6 del D.M. 14 giugno 1989 n. 236 - art.14 DGR n.14286 del settembre 2011)</p>

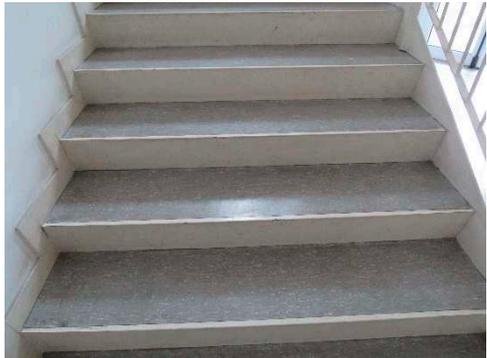
DESCRIZIONE INTERVENTO	FOTO
<p>1 Applicazione di una fascia di nastro marcagradino antiscivolo su ciascuna pedata dei gradini della scala interna.</p> <p><i>(artt. 4.1.10 e 8.1.10 del D.M. 14 giugno 1989 n.236 - art.19 DGR n.1428 del 6 settembre 2011)</i></p>

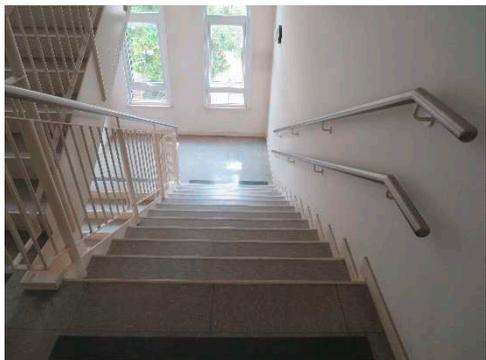
DESCRIZIONE INTERVENTO	FOTO
<p>1 Applicazione di una fascia di nastro marcagradino antiscivolo su ciascuna pedata dei gradini della scala interna.</p> <p><i>(artt. 4.1.10 e 8.1.10 del D.M. 14 giugno 1989 n.236 - art.19 DGR n.1428 del 6 settembre 2011)</i></p>

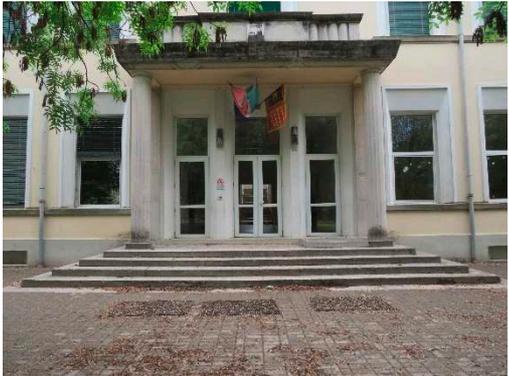
DESCRIZIONE INTERVENTO	FOTO
<p>1 Installazione di un corrimano sulle scale esterne, ad altezza 100 cm dal piano di calpestio, comprese opere edili pertinenziali necessarie a fornire il supporto.</p> <p>(artt. 4.1.10 e 8.1.10 del D.M. 14 giugno 1989 n.236 art.19 DGR n.1428 del 6 settembre 2011)</p>

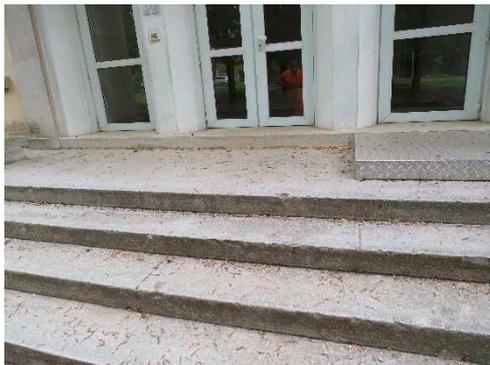
2	<p>Applicazione di una fascia di nastro marcagradino antiscivolo su ciascuna pedata dei gradini di accesso.</p> <p><i>(artt. 4.1.10 e 8.1.10 del D.M. 14 giugno 1989 n.236 - art.19 DGR n.1428 del 6 settembre 2011)</i></p>

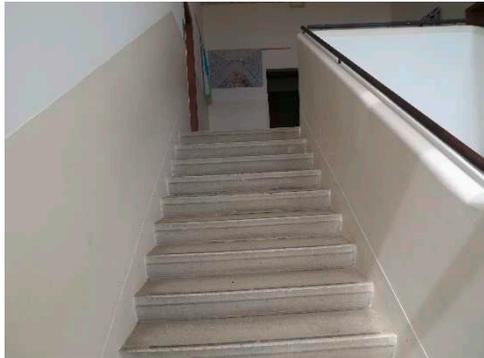
DESCRIZIONE INTERVENTO		FOTO
1	<p>Installazione di un secondo corrimano ad altezza 100 cm dal piano di calpestio, comprese opere pertinenziali di adeguamento.</p> <p>In caso di utenza prevalente di bambini si deve prevedere un secondo corrimano ad altezza di 0,75 m.</p> <p><i>(artt. 4.1.10 e 8.1.10 del D.M. 14 giugno 1989 n.236 - art.19 DGR n.1428 del 6 settembre 2011)</i></p>

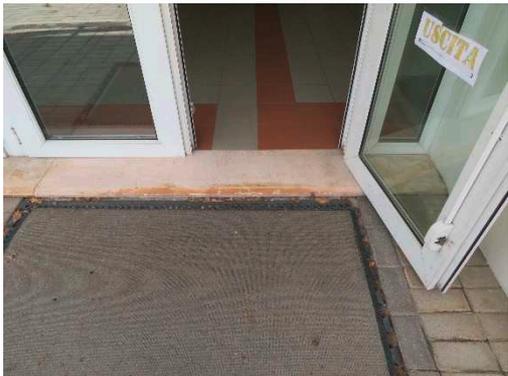
DESCRIZIONE INTERVENTO	FOTO
<p>1 Realizzazione di una pedana per il superamento del dislivello in corrispondenza dell'accesso, al fine di garantire l'accessibilità, con dislivello pari o inferiore a cm 1.</p> <p>(artt. 4.1.1 e 8.1.1 del D.M. 14 giugno 1989 n.236 – art.9 DGR n.1428 del 6 settembre 2011)</p>

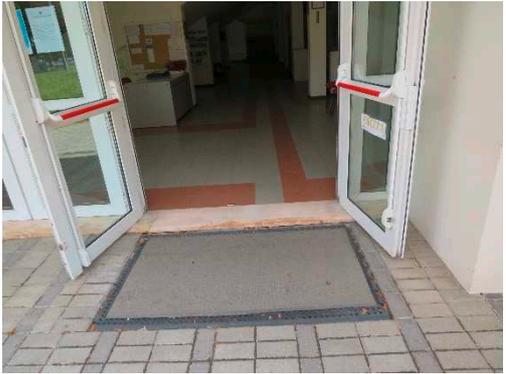
2	<p>Le porte di accesso di ogni unità ambientale devono essere facilmente manovrabili, di tipo e luce netta tali da consentire un agevole transito anche da parte di una persona su sedia a ruote.</p> <p>Si prescrive apertura di entrambe le ante della porta di accesso, in modo che la luce netta sia almeno di cm 80.</p> <p>(artt. 4.1.1, 8.1.1 e 9 del DM 14 giugno 1989 n.236 – art.9 DGR n.1428 del 6 settembre 2011)</p>

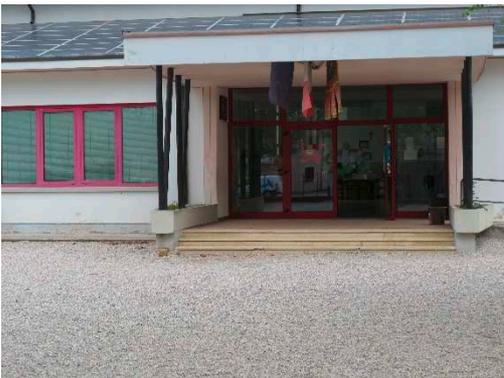
DESCRIZIONE INTERVENTO	FOTO
<p>1 Installazione di un corrimano sulle scale esterne, ad altezza 100 cm dal piano di calpestio, comprese opere edili pertinenziali necessarie a fornire il supporto.</p> <p>(artt. 4.1.10 e 8.1.10 del D.M. 14 giugno 1989 n.236 art.19 DGR n.1428 del 6 settembre 2011)</p>

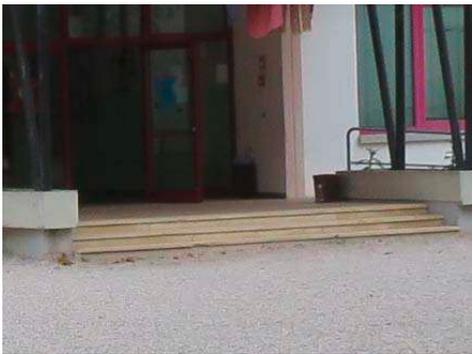
2	<p>Applicazione di una fascia di nastro marcagradino antiscivolo su ciascuna pedata dei gradini di accesso.</p> <p><i>(artt. 4.1.10 e 8.1.10 del D.M. 14 giugno 1989 n.236 - art.19 DGR n.1428 del 6 settembre 2011)</i></p>

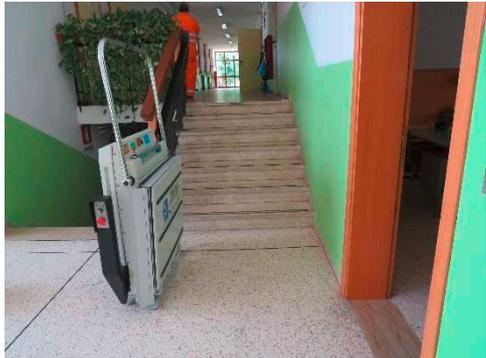
DESCRIZIONE INTERVENTO	FOTO
1	<p>Installazione di un secondo corrimano ad altezza 100 cm dal piano di calpestio, comprese opere pertinenziali di adeguamento.</p> <p>In caso di utenza prevalente di bambini si deve prevedere un secondo corrimano ad altezza di 0,75 m.</p> <p><i>(artt. 4.1.10 e 8.1.10 del D.M. 14 giugno 1989 n.236 – art.19 DGR n.1428 del 6 settembre 2011)</i></p>

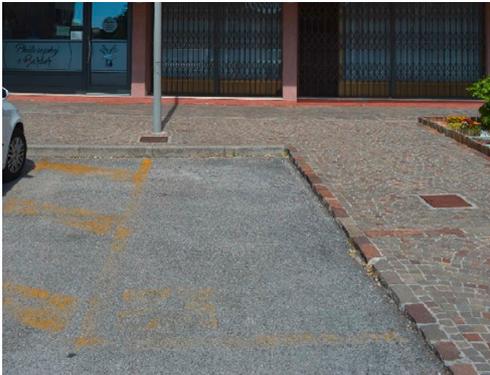
DESCRIZIONE INTERVENTO		FOTO
1	<p>Rifacimento della segnaletica orizzontale (linee arancioni a terra), con caratteristiche dimensionali che rispettano la normativa.</p> <p>(artt. 4.3 del D.M. 14 giugno 1989 n. 236 – art. 25 DGR n.1428 del 6 settembre 2011)</p>

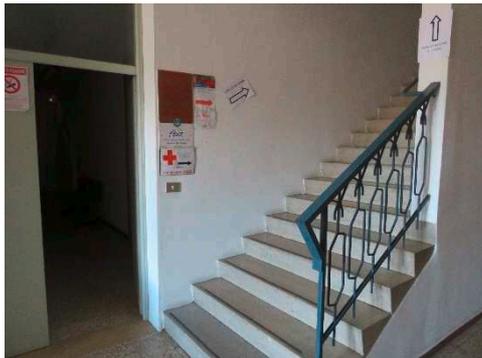
2	<p>Installazione di un secondo corrimano ad altezza 100 cm dal piano di calpestio, comprese opere pertinenziali di adeguamento.</p> <p>(artt. 4.1.10 e 8.1.10 del D.M. 14 giugno 1989 n.236 – art.19 DGR n.1428 del 6 settembre 2011)</p>

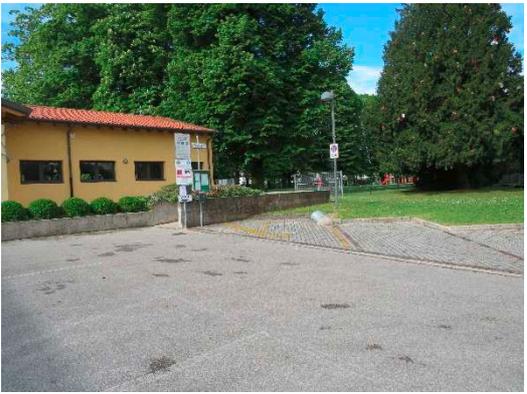
DESCRIZIONE INTERVENTO	FOTO
<p>1 Rifacimento della segnaletica orizzontale (linee arancioni a terra), con caratteristiche dimensionali che rispettano la normativa.</p> <p>Rilevato che la strada di accesso è diretta all'ingresso dell'edificio, non si prevedono opere di abbassamento del marciapiede esistente in adiacenza al parcheggio.</p> <p>(artt. 4.3 del D.M. 14 giugno 1989 n. 236 – art. 25 DGR n.1428 del 6 settembre 2011)</p>

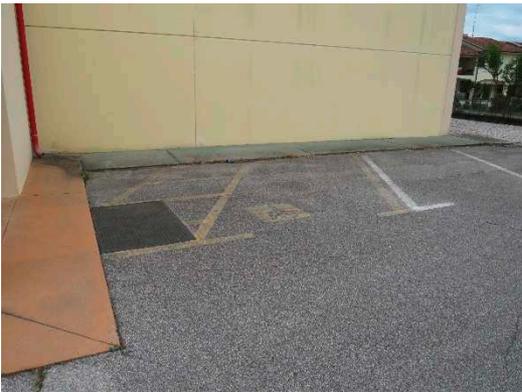
DESCRIZIONE INTERVENTO	FOTO
<p>1 Rifacimento della segnaletica orizzontale (linee arancioni a terra) e aggiunta di quella verticale, con caratteristiche dimensionali che rispettano la normativa.</p> <p>(artt. 4.3 del D.M. 14 giugno 1989 n. 236 – art. 25 DGR n.1428 del 6 settembre 2011)</p>

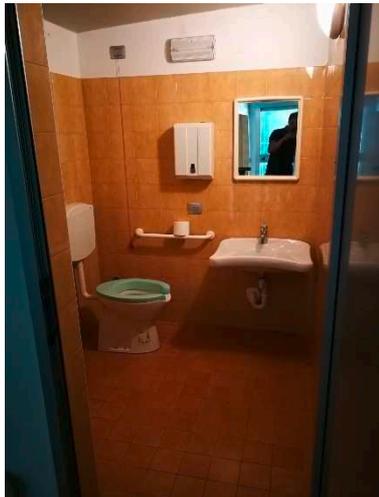
DESCRIZIONE INTERVENTO	FOTO
<p>1 Adeguamento del servizio igienico accessibile al pubblico, mediante l'installazione dei maniglioni orizzontali e quello ribaltabile di sostegno laterale.</p> <p><i>(artt. 4.1.6 e 8.1.6 del DM 14 giugno 1989 n. 236 - art. 14 DGR n.1428 del 6 settembre 2011)</i></p>

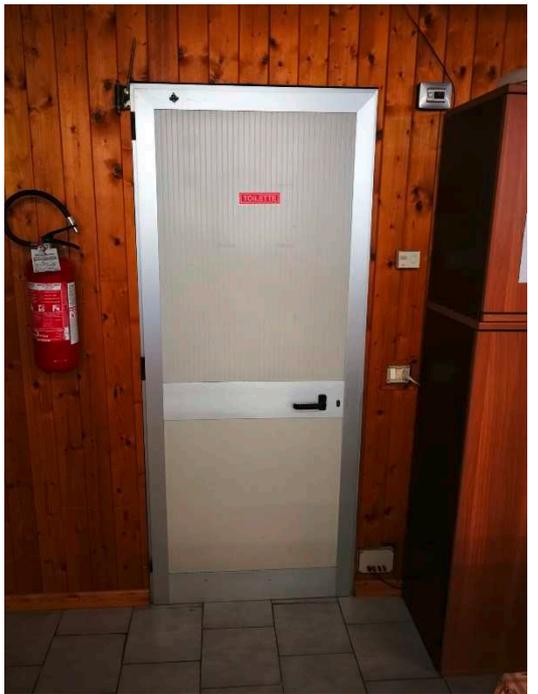
<p>2</p>	<p>Affissione della segnaletica sulla porta di accesso del servizio igienico - <i>toilette disabili</i>.</p> <p><i>(artt. 4.3 del D.M. 14 giugno 1989 n. 236)</i></p>

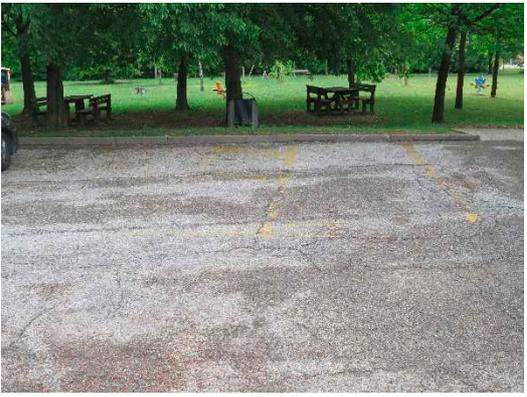
DESCRIZIONE INTERVENTO	FOTO
<p>1</p>	<p>Rifacimento della segnaletica orizzontale (linee arancioni a terra) e verticale, con caratteristiche dimensionali che rispettano la normativa.</p> <p><i>(artt. 4.3 del D.M. 14 giugno 1989 n. 236 – art. 25 DGR n.1428 del 6 settembre 2011)</i></p>

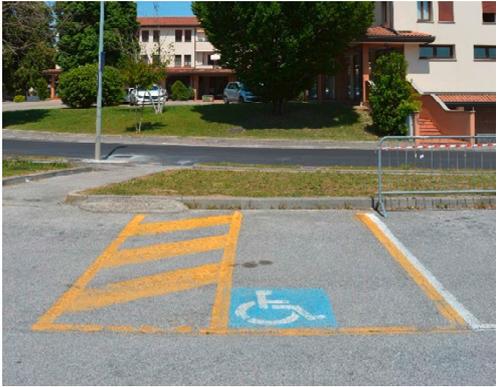
DESCRIZIONE INTERVENTO	FOTO
<p>1 Installazione della segnaletica verticale, con caratteristiche dimensionali che rispettano la normativa.</p> <p>(artt. 4.3 del D.M. 14 giugno 1989 n. 236 – art. 25 DGR n.1428 del 6 settembre 2011)</p>

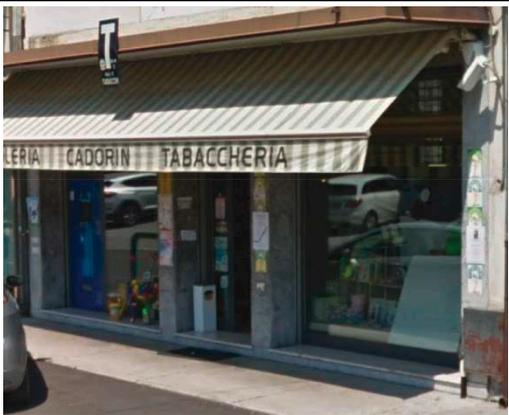
DESCRIZIONE INTERVENTO	FOTO
<p>1 Realizzazione di una pedana per il superamento del dislivello in corrispondenza dell'accesso, al fine di garantire l'accessibilità, con dislivello pari o inferiore a cm 1.</p> <p>(artt. 4.1.1 e 8.1.1 del D.M. 14 giugno 1989 n.236 – art.9 DGR n.1428 del 6 settembre 2011)</p>

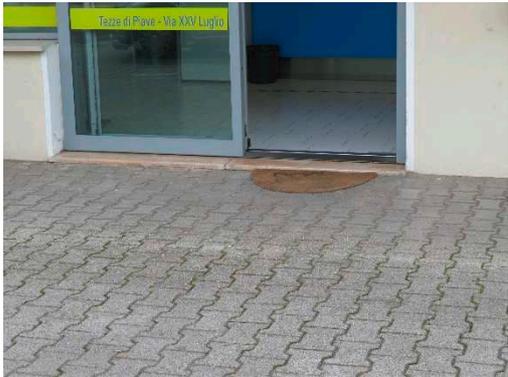
DESCRIZIONE INTERVENTO	FOTO
<p>1 Realizzazione di una pedana per il superamento del dislivello in corrispondenza dell'accesso, al fine di garantire l'accessibilità, con dislivello pari o inferiore a cm 1.</p> <p>(artt. 4.1.1 e 8.1.1 del D.M. 14 giugno 1989 n.236 – art.9 DGR n.1428 del 6 settembre 2011)</p>

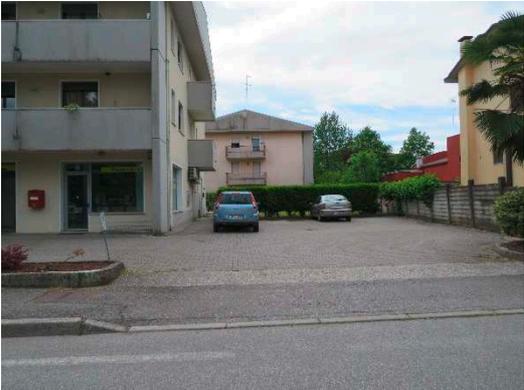
DESCRIZIONE INTERVENTO		FOTO
1	<p>Realizzazione completa di un posto disabili, in quanto mancante nella frazione di 1 ogni 50, mediante la pittura della segnaletica orizzontale, con caratteristiche dimensionali che rispettano la normativa e l'installazione del relativo segnale verticale.</p> <p>(artt. 4.2 e 8.2 del D.M. 14 giugno 1989 n. 236 – art. 24 DGR n.1428 del 6 settembre 2011)</p>

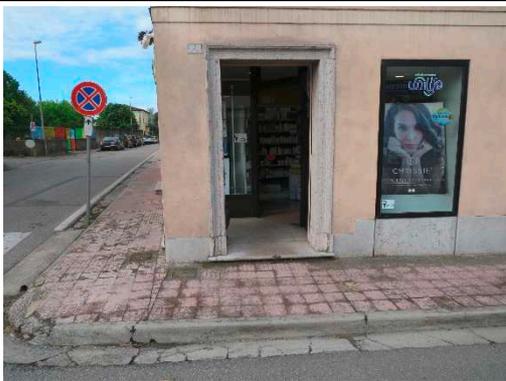
DESCRIZIONE INTERVENTO		FOTO
1	<p>Realizzazione di una pedana per il superamento del dislivello in corrispondenza dell'accesso, al fine di garantire l'accessibilità, con dislivello pari o inferiore a cm 1.</p> <p>(artt. 4.1.1 e 8.1.1 del D.M. 14 giugno 1989 n.236 – art.9 DGR n.1428 del 6 settembre 2011)</p>

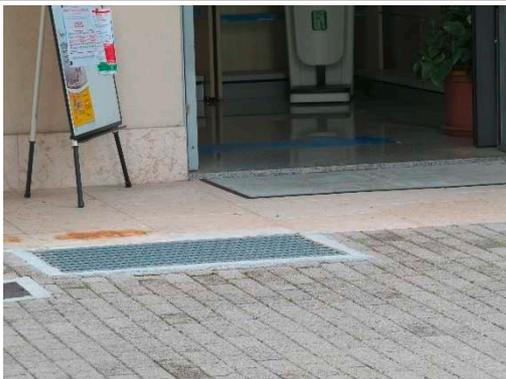
DESCRIZIONE INTERVENTO	FOTO
<p>1 Realizzazione di una pedana per il superamento del dislivello in corrispondenza dell'accesso, al fine di garantire l'accessibilità, con dislivello pari o inferiore a cm 1.</p> <p>(artt. 4.1.1 e 8.1.1 del D.M. 14 giugno 1989 n.236 – art.9 DGR n.1428 del 6 settembre 2011)</p>

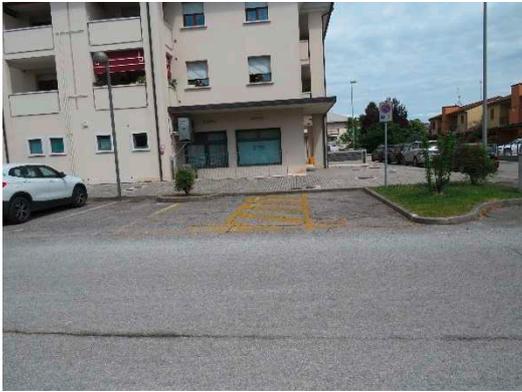
DESCRIZIONE INTERVENTO	FOTO
<p>1 Eliminazione dei dislivelli in corrispondenza della congiunzione tra il piano del parcheggio riservato ed il percorso, tramite la demolizione e asportazione di asfalto e abbassamento delle cordone, quindi la realizzazione di una rampa di raccordo.</p> <p>Installazione della segnaletica verticale, con caratteristiche dimensionali che rispettano la normativa.</p> <p>(artt. 4.2 e 8.2 del D.M. 14 giugno 1989 n. 236 – art. 24 del DGR 6 settembre 2011 n.1428)</p>

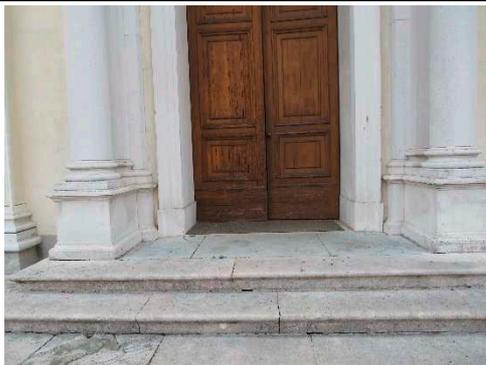
DESCRIZIONE INTERVENTO	FOTO
<p>2 Applicazione di una fascia di nastro marcagradino antiscivolo su ciascuna pedata dei gradini di accesso.</p> <p><i>(artt. 4.1.10 e 8.1.10 del D.M. 14 giugno 1989 n.236 - art.19 DGR n.1428 del 6 settembre 2011)</i></p>

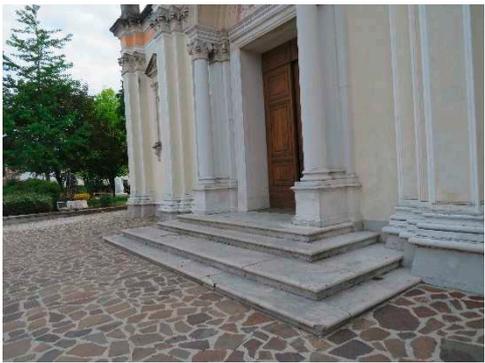
2	<p>Non si prevedono interventi nella scala di accesso posta nella facciata principale della Chiesa di Vazzola, in relazione alla salvaguardia del bene architettonico, in considerazione della possibilità di accesso dall'ingresso posto nella facciata laterale.</p> <p><i>(Decreto 28 marzo 2008 con allegate le linee guida per i luoghi di interesse culturale)</i></p>

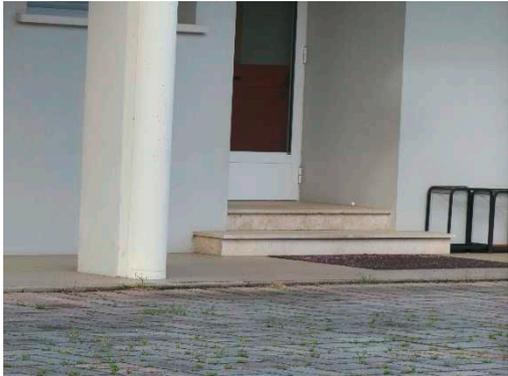
DESCRIZIONE INTERVENTO		FOTO
1	<p>Realizzazione di una rampa che consenta l'accesso all'edificio di interesse pubblico. Viste le dimensioni contenute dell'accesso, si prevede la realizzazione della rampa in sostituzione degli attuali scalini.</p> <p>(artt. 4.1.11 e 8.1.11 del D.M. 14 giugno 1989 n.236 - art. 20 DGR n.1428 del 6 settembre 2011)</p>

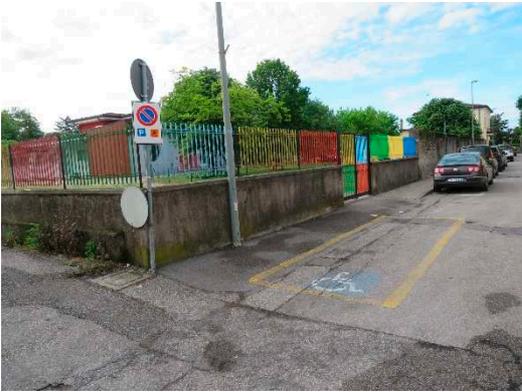
DESCRIZIONE INTERVENTO	FOTO
1	<p>Rifacimento della segnaletica orizzontale (linee arancioni a terra), con caratteristiche dimensionali che rispettano la normativa.</p> <p>Rilevato che la strada di accesso è diretta all'ingresso dell'edificio, non si prevedono opere di abbassamento del marciapiede esistente in adiacenza al parcheggio.</p> <p>(artt. 4.3 del D.M. 14 giugno 1989 n. 236 – art. 25 DGR n.1428 del 6 settembre 2011)</p>
